Alcune osservazioni in margine all'anfiteatro campano

Cairolì Fulvio Giuliani

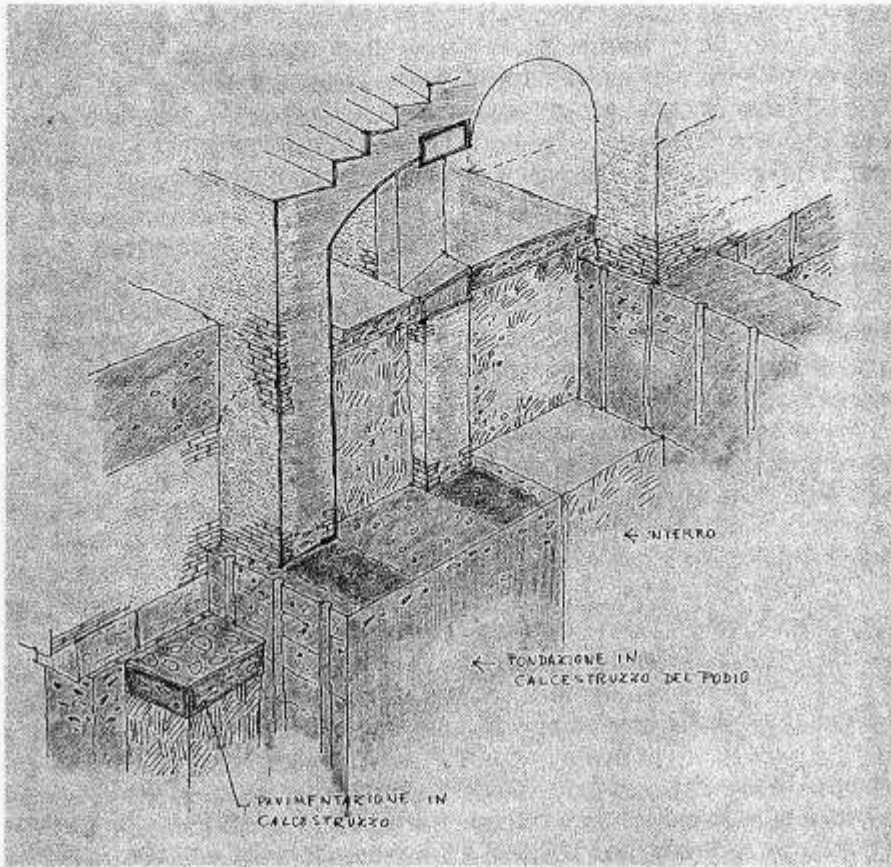
L'esame del sistema di fondazione ha dimostrato che la costruzione, nelle grandi linee, iniziò dalla delineazione dell'ellisse corrispondente alla struttura del podio verso l'esterno. Qui la fondazione risulta, da vari indizi confermati dai carotaggi eseguiti in più punti, la più profonda e precedente anche quella delle strutture dei sotterranei dell'arena (fig. 1).

Fig. 1 – Schizzo della tessitura delle fondazioni in corrispondenza del podio e del retro-podio (C.F. Giuliani).

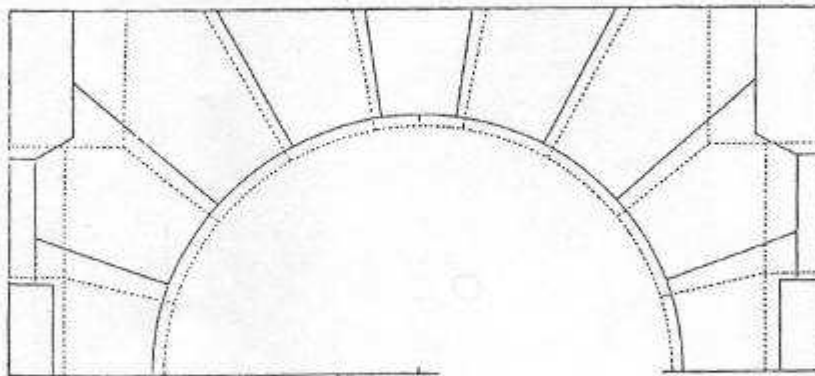
Una particolarità interessante è il modello di arco a conci pentagoni disegnato sul pavimento dell'anello esterno dell'anfiteatro. L'arco è del tutto simile a quelli superstiti dell'anfiteatro ma ne differisce, anche se di poco, nelle dimensioni (fig. 2).

Fig. 2 – Sagoma dell'arco graffito sul pavimento (in puntinato) a confronto con un arco dell'ordine inferiore dell'anfiteatro.

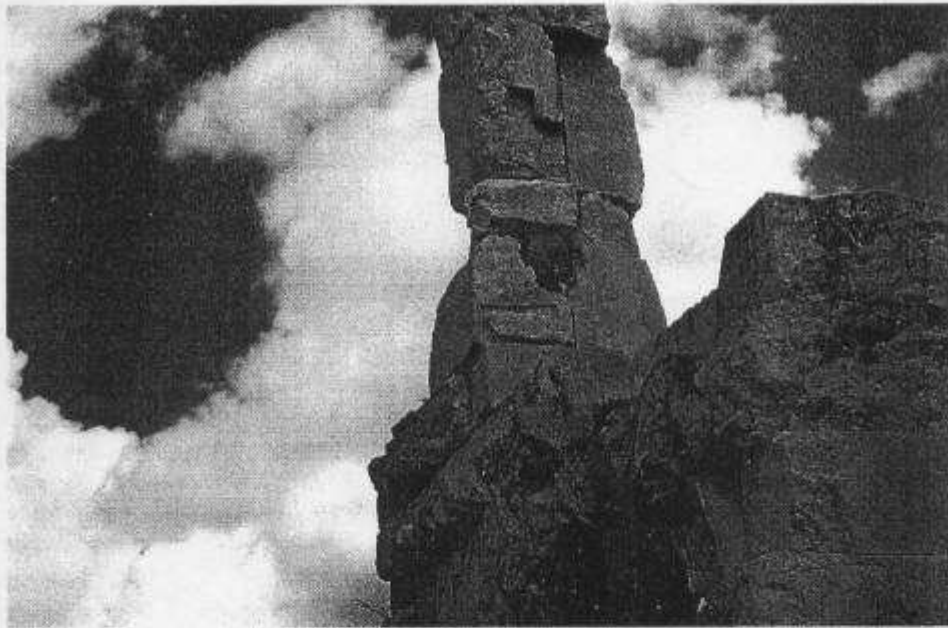
Un elemento importante dal punto di vista costruttivo è emerso dall'osservazione della parte superstite dell'ellisse periferico. Qui ho notato una profonda e lunga incassatura nel blocco di calcare corrispondente come livello grosso modo al cervello della volta del primo ambulacro (fig. 3). Esso ha andamento orizzontale e l'estremità interna svasata a coda di rondine. Si tratta con ogni probabilità dell'alloggiamento di una catena metallica destinata a collegare la facciata esterna con le strutture retrostanti in modo da evitare ribaltamenti. Evidentemente il sistema doveva interessare il monumento ai diversi piani e forse era limitato solo all'ellisse esterno.

Fig. 3 – Facciata del I ambulacro: al di sopra degli archi, in corrispondenza della volta di copertura, si nota un alloggiamento di staffa metallica che risultava immerso all'interno del conglomerato della volta.

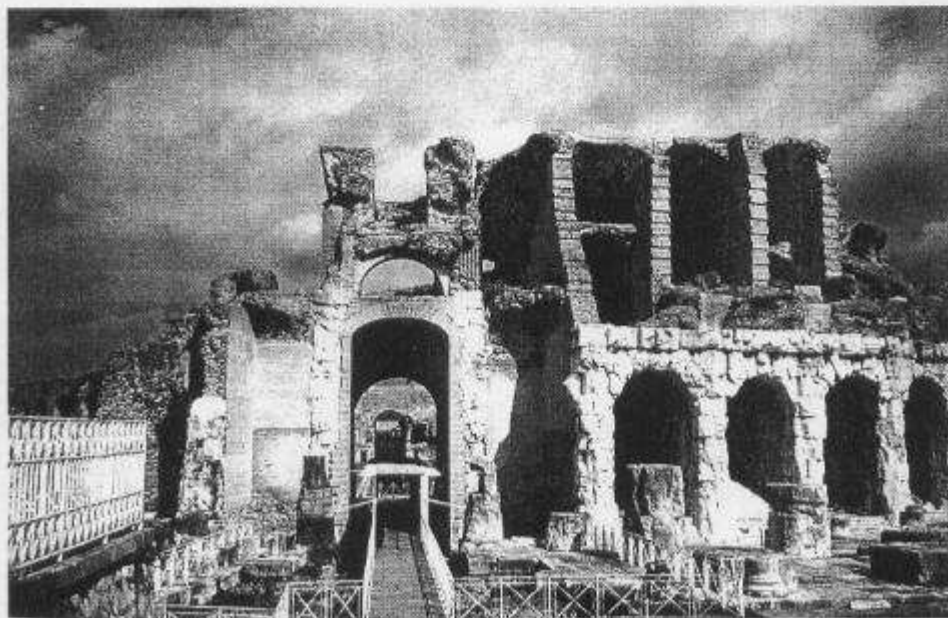
Esse presentano due tipi di danno: una estesissima apparente calcinazione delle superfici e, in corrispondenza di questa, diffuse lesioni con prevalente andamento verticale che riducono i blocchi parallelepipedi a sottosistemi prismatici (figg. 4-6).

Fig. 4 – Ingresso meridionale: il fronte delle strutture conservate appartiene al lato settentrionale del II ambulacro e presenta evidenti danni del fuoco.

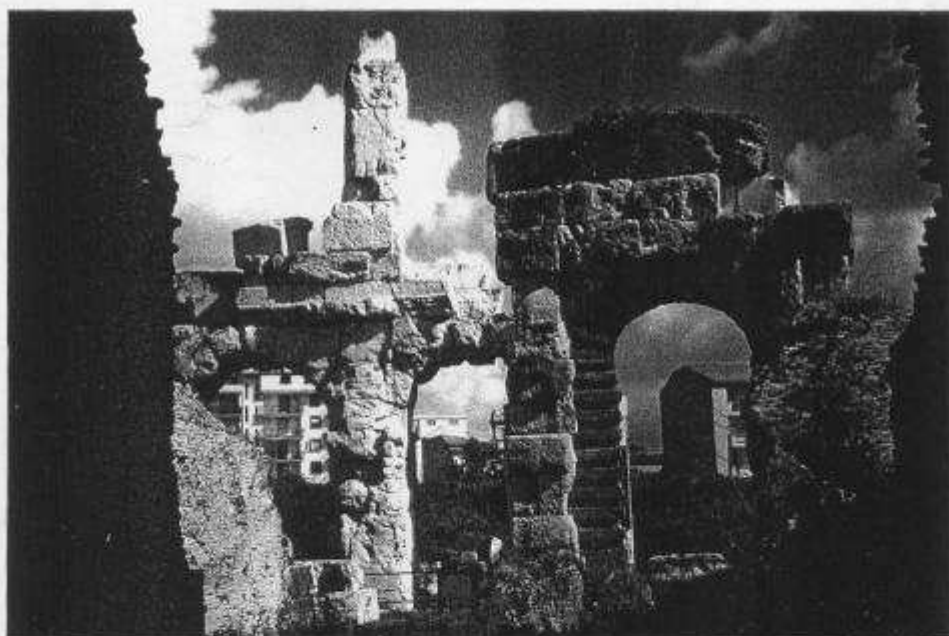
Si deve però osservare un'altra particolarità: anche nella parte in elevato le zone in blocchi a cui si accostavano parti in muratura come le testate dei muri radiali o le imposte delle volte non risultano danneggiate. Anzi, in questi casi la linea che demarca il danno segue perfettamente il filo della muratura prescindendo dai limiti dei blocchi.

Fig. 5 – Veduta dall'interno. Si noti la differenza dello stato di conservazione del calcare scoperto (calcinato e fessurato) rispetto a quello che fu protetto dalla muratura (volta del I ambulacro e muro del cuneo nel pilone a ridosso dell'arco restaurato).

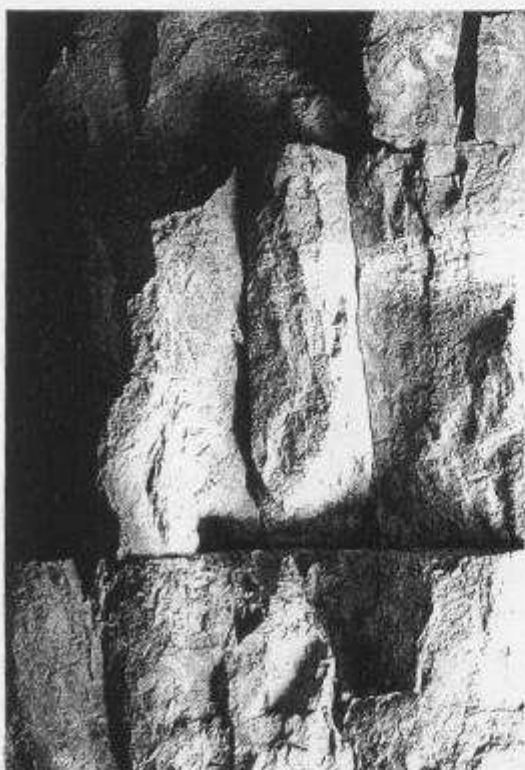
Deve piuttosto trattarsi del risultato di una operazione organizzata e voluta per la demolizione completa dell'anfiteatro ottenuta incendiando fascine addossate alle strutture portanti in calcare per ridurne la sezione resistente e provocarne la esplosione per sovraccarico.

Fig. 6 – Particolare delle superfici calcinate e della fratturazione prismatica del calcare di cui sono composti i piloni dell'ossatura resistente.
