2.1. PREMESSE STORICO-TOPOGRAFICHE

## 2.2. ITER PROGETTUALE

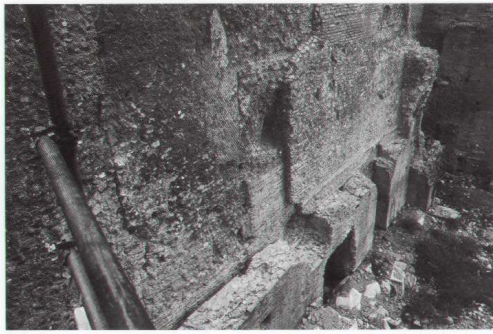
FIG. 2.9. Basilica, parete esterna Ovest, verso la via «ad Carinas». Muro perimetrale massenziano, senza cortina nella parte inferiore perché gettato utilizzando come struttura di contenimento i resti del muro flavio-romano degli Horrea Piperataria, poi livellati all'altezza del piano di calpestio della Basilica con la creazione di un terrapieno. In epoca medioevale parte del terrapieno è stato asportato per recuperare spazi utilizzabili, di cui rimangono le impronte delle testate dei muri trasversali e delle volte di copertura ricavate a scalpello nel muro massenziano.

Dal punto di vista operativo si è proceduto sbancando la Velia per circa 30 m verso Nord-Est, causando un drastico ridimensionamento della villa flavio-traiana sopra esistente, rasando parte del muro di sostruzione con contrafforti a pettine neroniano, e utilizzandolo come fondazione continua per i piloni delle campate Nord; contemporaneamente si è provveduto a costruire, a partire dal fronte Ovest su via delle Carinae, i muri di contenimento del basamento della Basilica e le fondazioni dei piloni e delle colonne relativi ai sistemi spingenti di copertura (Fig. 2.9).

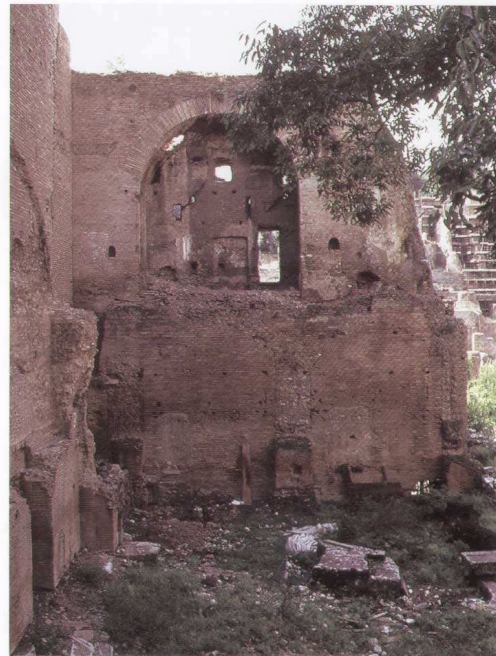
FIG. 2.18. Muro perimetrale Sud, lato interno. Visibili nella parte inferiore i resti dei pilastri in laterizio degli Horrea Piperataria, tamponati dalla muratura massenziana, originariamente nascosti dal terrapieno che uniformava il piano a quello interno della Basilica. In età medioevale quest'ultimo è stato vanificato per ricavare spazio utilizzabile, e l'area messa in comunicazione con il cd «portico medioevale» sulla via Sacra attraverso due varchi praticati nelle tamponature massenziane, ancora apprezzabili benché anch'essi successivamente risarciti.

Il terrapieno costituiva una opportuna struttura di rinforzo del muro perimetrale, qui svantaggiosamente impostato circa m 8 al di sotto della quota base; mentre il pilone che contraffortava lo spigolo dell'edificio in elevato, corrispondente a quello costruito contro il Templum Pacis, consentiva invece di concludere in modo formalmente accettabile la sintassi della facciata dell'edificio verso via delle Carinae, su cui la Basilica aggettava quindi con un podio molto alto, oggi vanificato dalle continue riutilizzazioni e ristrutturazioni che hanno interessato questa zona dall'età medioevale fino alla metà del 1800 (Figg. 2.17- 20).

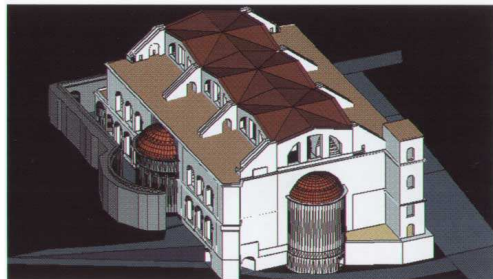
Fig. 2.20. Assonometria ricostruttiva da Nord-Ovest. La soluzione fornita dalla creazione del terrapieno, strutturalmente consigliabile per garantire resistenza alle fondazioni e alle murature del lato Ovest della Basilica, qui nella loro massima elevazione, data la scarsa quota del piano di appoggio, ha consentito di conservare, con scarse modifiche, la via fluvia di comunicazione tra la via Sacra e le Carinae, pur uniformando formalmente il piano di spiccato dell'intero edificio. Obbligato quindi è risultato il raccordo viario in parallelo a Nord della basilica, dovendo ammortizzare più di m 5 di dislivello. Il contrafforte costituito dalla torre scalaria trova corrispondenza con quello opposto addossato al Templum Pacis, entrambi in rapporto alla maggior elevazione delle strutture murarie della Basilica in questo settore e all'infelice contesto topografico. Non è escluso che proprio il crollo di questo elemento abbia innescato il processo di dissesto dell'intero edificio.

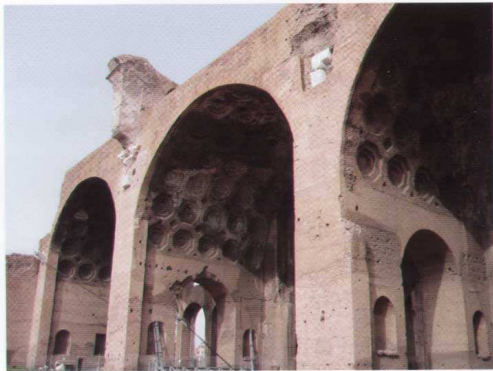
FIG. 2.23. Lato Nord, sistemi voltati delle campate laterali. L'articolazione per archi passanti dei setti murari sottostanti l'imposta delle volte a botte provvede a concentrare le risultanti sulle estremità perimetrali, consentendo inoltre uno sfruttamento ottimale dello spazio interno, ed una adeguata partizione per una efficace decorazione architettonica. Sull'apporto dei setti ortogonali sono impostati anche i contrafforti esterni delle crociere di copertura della navata centrale, di cui uno in parte visibile, con un segmento di imposta, fornendo ulteriore contributo alla stabilità del sistema. I tiranti trasversali, messi in opera nel 2003, fanno parte di un consolidamento provvisorio e provvisorio del settore Nord-Ovest, per riportarlo in condizioni di sicurezza in attesa del completamento delle indagini strutturali finalizzate all'elaborazione di sistemi di consolidamento definitivo.

prevedere un adeguato periodo di stasi tra il consolidamento delle botti, il posizionamento delle colonne e delle relative trabeazioni, e la gettata delle crociere; una situazione che deve aver reso la fase esecutiva del progetto simile al montaggio di un congegno meccanico, in cui ogni singolo elemento presuppone quello che lo precede ed è il presupposto del successivo (Fig. 2.22-23).

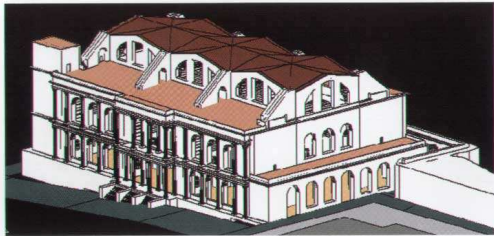
FIG. 2.25. Assonometria da Sud-Est. Dell'ingresso principale, sottolineato da un pronao tetrastilo sulla via Sacra, era in realtà possibile solo una visione fortemente obliqua, enfatizzata dalla forte pendenza della strada. L'ingresso secondario è centrato sulla facciata laterale dell'edificio, ed è quindi fuori asse rispetto alla via secondaria di accesso, da cui era in vista solo a distanza ravvicinata. L'ingresso decentrato sulla facciata laterale è invece frutto di un ripensamento in corso d'opera.

la facciata, enfatizzando l'impatto monumentale dell'edificio, visibile solo gradualmente e con un angolo di visuale fortemente obliquo per chi percorreva la Via Sacra (Figg. 2.24-25).

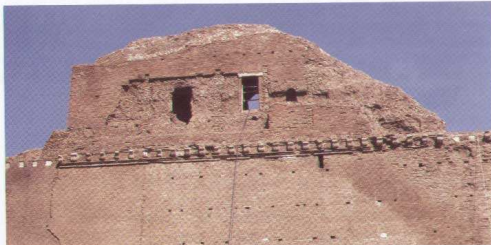
FIG. 2.32. Contrafforte nord orientale, parete esterna. Chiaramente visibile il varco di accesso e l'imposta della volta del balcone aggettante, malgrado le profonde tracce lasciate dai successivi interventi conservativi; a sinistra, lo stipite di una delle finestre della facciata Est.

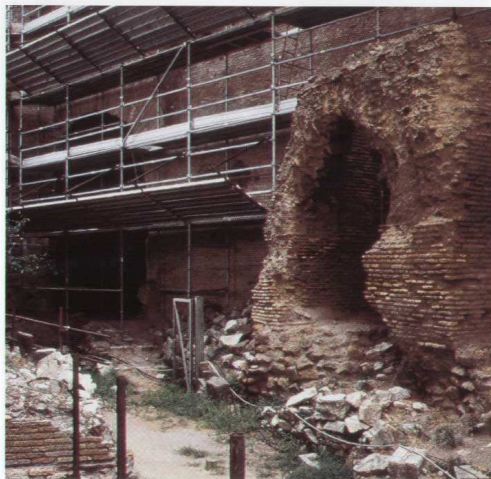
FIG. 2.42. Via «ad Carinas», arco di contrasto in opera laterizia, con ghiera e piani di imposta in bipedali, tra il muro perimetrale del Templum Pacis e il lato Ovest della Basilica. Rimangono scarsi resti del piedritto occidentale, ma una parte sufficiente di quello opposto per identificare almeno due elementi voltati sovrapposti. In quello inferiore è stata ricavata una fontana, foderando piano di calpestio e pareti interne in cocciopesto. Il livello del piano di spiccatto conferma la seriazione cronologica proposta (cfr. Fig. 2.12).

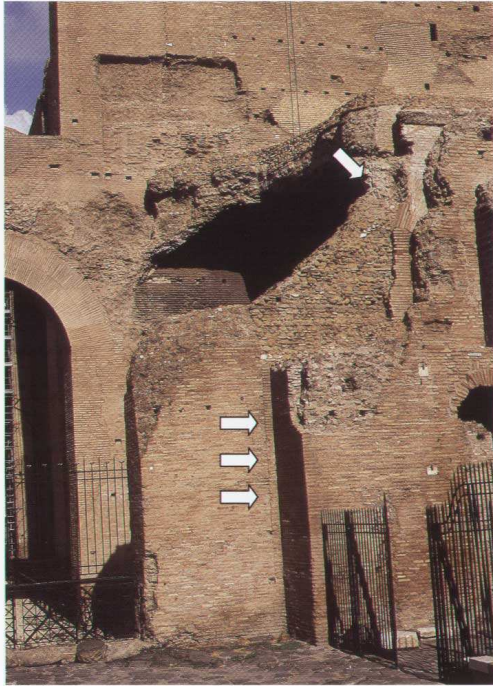
FIG. 2.45. Muro perimetrale Est. Malgrado gli interventi successivi, è ancora leggibile la tamponatura della finestra di cui resta anche parte della ghiera in bipedali, contro cui è stato costruito il piedritto orientale dell'arco di contrasto. Visibile anche la sezione di una delle crociere di copertura del portico, con estradossato terrazzato in tre strati di cocciopesto.

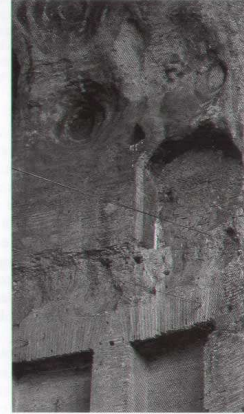
FIG. 2.47. Abside Nord, particolare del lato Est. Il pilastro di testata della schermatura a colonnato libero della nuova abside è stato addossato al segmento murario originale finestrato, tagliato e risarcito, che opportunamente media l'aggancio, architettonicamente non perfettamente calibrato, tra la nuova struttura e la volta a botte della corrispondente navata laterale.

Con ogni probabilità è nello stesso ambito operativo che la grande abside articolata da nicchie e finestre<sup>18</sup> viene a sostituirsi al setto mediano finestrato del muro perimetrale Nord<sup>19</sup>, demolito lungo linee verticali il cui andamento discontinuo denuncia con chiarezza l'esistenza di lesioni di tale portata da rendere strutturalmente necessario e non solo esteticamente preferibile il ricorso all'elemento curvilineo (Figg. 2.46-50).
