Esempi di consolidamento in età romana

Patrizia Verduchi

Vengono esaminati alcuni interventi di consolidamento e/o ristrutturazione svolti in età antica su edifici di varia tipologia (Roma, Ostia, Pompei), secondo modalità concettualmente semplici che sottolineano invece la spregiudicatezza delle maestranze, perfettamente consapevoli della qualità e delle possibili risposte del materiale. Interessante l'indifferenza dei romani per quello che ai nostri occhi sembra dovesse costituire un consistente aggravio di spesa.

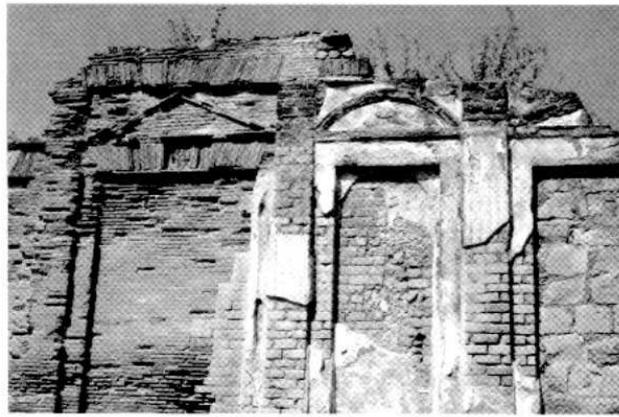
Fig. 1 Pompei, esterno della Casa di Giulia Felice. A sinistra, visibile la ripresa in laterizio.

grande duttilità dimostrata nell'affrontare i dissesti assecondando l'andamento dei crolli senza regolarizzarne il profilo. Basteranno per tutti gli esempi della facciata della Casa di Giulia Felice a Pompei (fig. 1), nella quale è perfettamente leggibile l'andamento della lesione prodotta dal terremoto del '62 e ricucita, come spesso accade (a Pompei in particolare), con materiale assai migliore di quello originario, e l'abside del cosiddetto Ippodromo del Palatino, anch'essa restaurata seguendo la linea di crollo, nonostante la sua funzione più impegnativa di sostruzione. In questo secondo caso la confezione e il materiale del restauro erano della stessa ottima qualità di quelli del primo impianto.

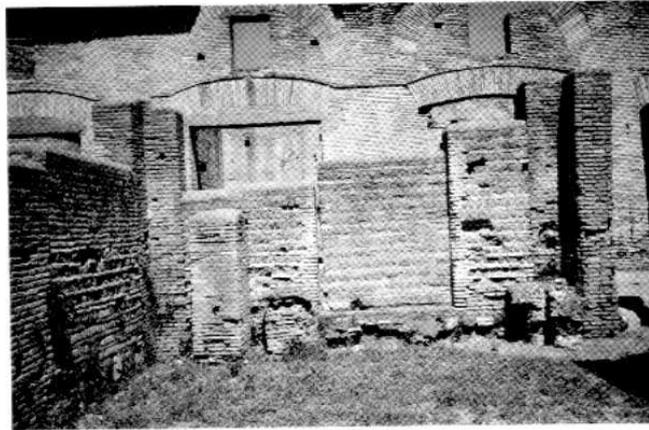
Fig. 2 Ostia, edificio commerciale della piazza dei Lari. Notare la progressiva riduzione delle luci e gli accentuati fuori piombo delle strutture.

Il piccolo edificio commerciale della piazzetta dei Lari (fig. 2), che per l'apparenza sottotono attira poco l'attenzione, in origine doveva essere una sorta di "mostra" o

“mercato” a sé stante, a un solo piano o al massimo due (il superiore di dimensioni ridotte), coperto a crociera e aperto sui lati con porte molto ampie - coronate verosimilmente da piattabande o archi molto ribassati, come consueto nel periodo. Dopo almeno tre secoli di vicissitudini statiche è giunto fino ai nostri giorni come un vano quasi completamente chiuso per le aggiunte progressive di pilastri e tamponature fatti con materiali e tecniche differenti e oltretutto non legati fra loro e quindi in maggioranza fuori piombo. L'apparente incoerenza fra gli spiccati dei diversi muri è determinata dai corrispettivi piani di calpestio circostanti, che hanno indubbiamente subito discrete variazioni, ma che dopo le sistemazioni moderne si pos-

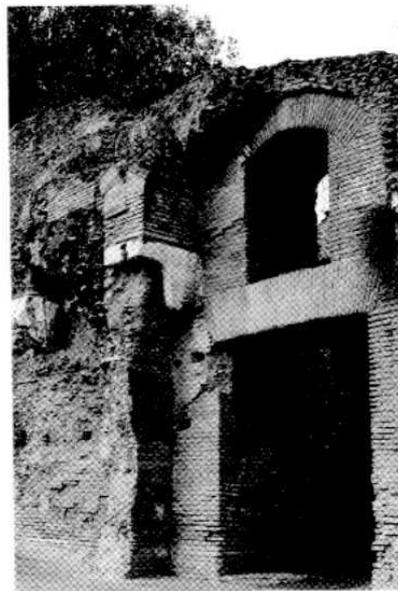
Fig. 3 Roma, edificio alle pendici del Palatino: consolidamento di un balcone retto da mensole.

Gli altri due erano i tipici fabbricati pluripiano, a uso misto abitativo-commerciale, caratterizzati dal balcone (*maenianum*) retto da mensole che sottolineava l'intera facciata perlomeno al primo livello, e accomunati in una fase x della loro vita anche dal tipo di puntellamento. In tutti e due è stato necessario sottoporre a ogni mensola un pilastro di contrafforte, accorgimento sufficiente per mantenere l'assetto dell'edificio del Palatino (fig. 3), ma non di quello di Ostia (c.d. Caseggiato dei Misuratori di grano, fig. 4), evidentemente provato in più riprese. I contrafforti, in questo caso sormontati da altre mensole, più lunghe e meno rifinite di quelle originarie, successivamente sono diventati le spalle di archi di contrasto con l'edificio dirimpetto. Di conseguenza, la strada fra i due è stata trasformata in una specie di *via tecta*.

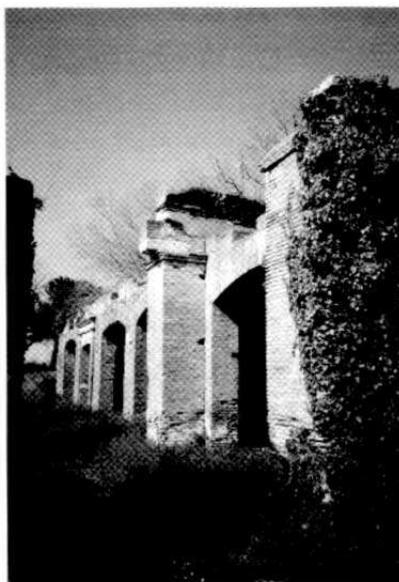
Fig. 4 Ostia. Caseggiato dei Misuratori di grano: il pilastro di sostegno svolgeva anche la funzione di piedritto dell'arco di contrasto.

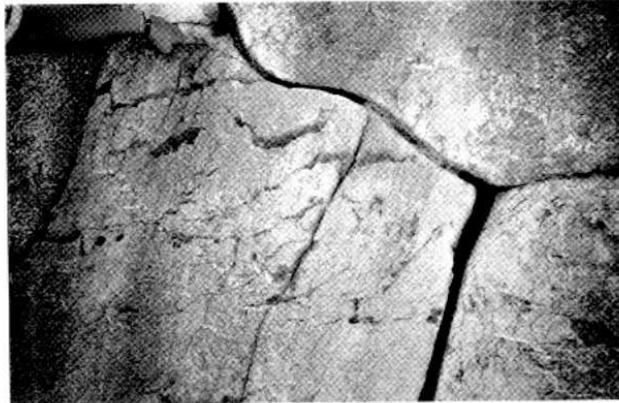
Fig. 5 Delfi, sostruzione in opera poligonale. La mano indica il piombo colato fra i blocchi per ovviare alla dislocazione da terremoto.

Molto più interessanti, quando si ravvisano, sono gli interventi interni alle strutture: "cuci-e-scuci", sottofondazioni e rinforzo di fondazioni, ricostruzione dei vincoli angolari con ammorsature, ricostruzione dei piani terreni senza demolizione di quelli superiori, inserimento di archi di scarico, ricostituzione dei piani di appoggio mediante colature di piombo (fig. 5), per citare quelli più volte riscontrati.

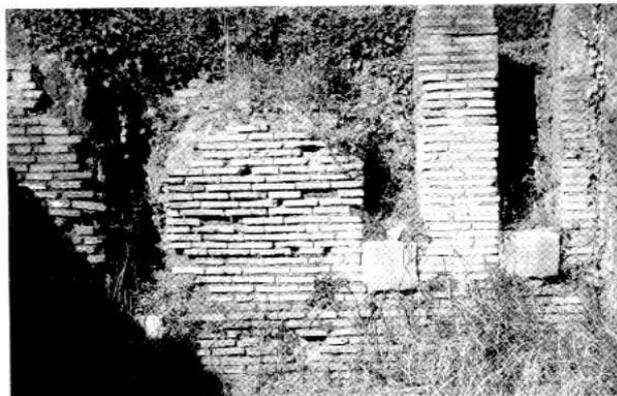
Fig. 6 Ostia, cosiddetto Mercato di via della Foce: alloggiamento dei pali con nucleo di appoggio in travertino.

gno, poggiati con l'estremità inferiore su blocchetti di materiale resistente, in genere travertino o pietra di monte, in particolare nei casi in cui non si fosse raggiunta la fondazione e si volesse quindi evitare alla muratura lo *stress* dell'effetto-chiodo (fig. 6). La funzione dei pali era infatti di collaborare al mantenimento della situazione statica della parte interessata per tutta la durata dei lavori. Una volta stabilizzato il carico, si procedeva alla demolizione della muratura dove era necessario ricostruire: e il motivo di interesse sta proprio nella maniera disinvolta con cui si decideva di demolire una parte soltanto della parete, sia che fosse maestra sia che non lo fosse, ricostituendone o aumentandone lo spessore, con le stesse modalità di confezione del muro preesistente. I pali, quasi sempre inscatolati con mattoni (besali o spezzoni, fig. 7) perché fossero isolati dal contatto con la calce, venivano inglobati nel cementizio del nuovo nucleo, le cortine riprese con il sistema collaudato del "cuci-e-scuci", e la capacità portante delle strutture del pianoterra felicemente ristabilita. Felicemente perché il metodo funzionava; tuttora se ne possono vedere le tracce sia in murature malridotte e purtroppo spesso mal restaurate (perché non facili da capire) - a Ostia: nei magazzini repubblicani vicino alle Terme dei Cisiarii, nell'adiacente Casa del Cane Monnus, nella parete occidentale del cosiddetto Mercato di via della Foce, in numerosi resti di muro nelle zone vicine a questo, per fare alcuni esempi -, sia in murature tuttora complete (fig. 8), dove la inevitabile consunzione delle cortine non più protette da rivestimenti e coperture rivela la presenza del palo interno (o di quello che ne resta, dato il materiale, ossia l'impronta sulla malta) - sempre a Ostia, numerosi edifici della (moderna) V regione, che aveva subito parecchi guasti, presumibilmente della stessa natura.

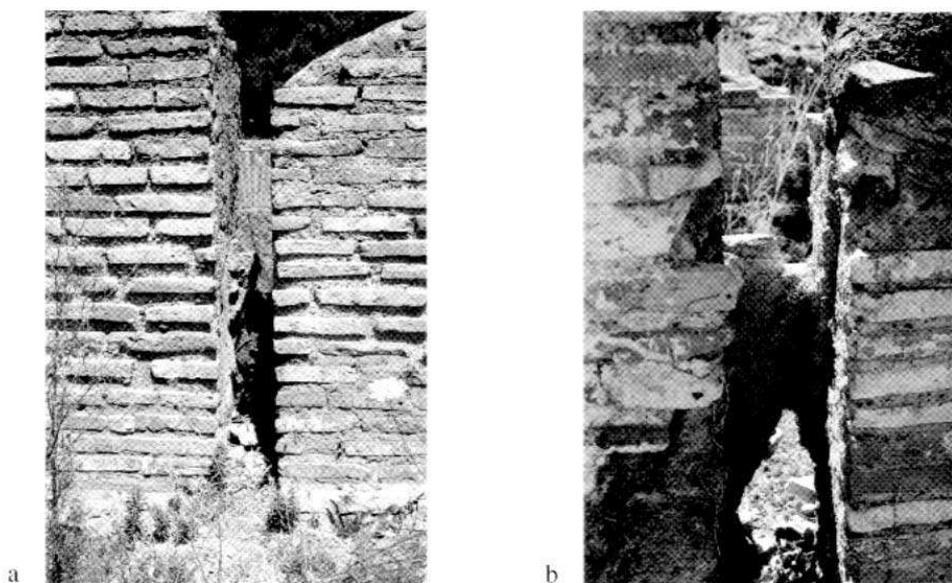
Fig. 7 Ostia, Terme dei Cisiarii: a) e b) particolari.

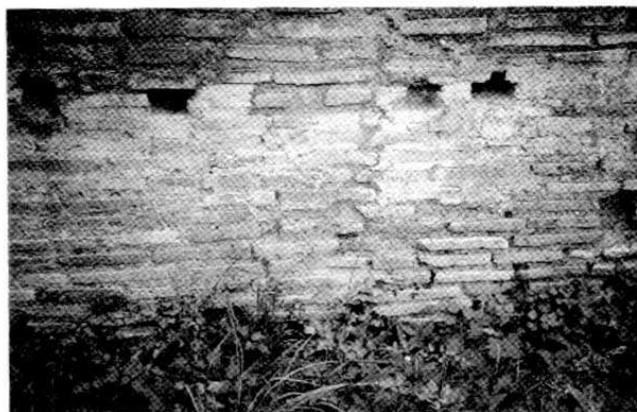
Fig. 8 Ostia, V regione. Il “cuci-e-scuci” denuncia la presenza del palo nel nucleo murario.

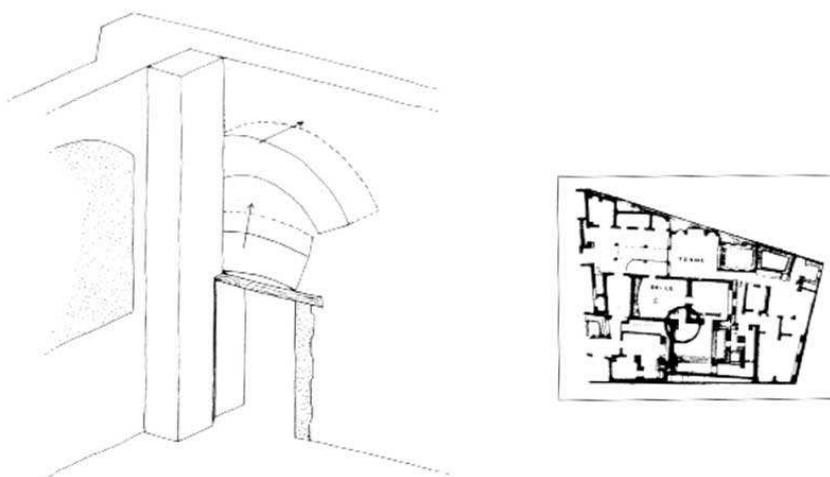
Fig. 9 Ostia, Terme delle Sei Colonne. Nel riquadro, la planimetria del complesso con individuazione dell’elemento esaminato. In grande, sintesi degli interventi.

Per avere un'idea del numero e del tipo di risarciture subite nel tempo da questo edificio è sufficiente osservare l'estremità settentrionale della parete fra il *calidarium* e il presunto *tepidarium* (fig. 9) e provare a leggerne le modifiche. Nella fase originaria (o per essere precisi, nella prima fase termale) la porta, del tipo usuale, coperta con piattabanda di mattoni canonicamente protetta da arco di scarico, aveva le spalle squince per evitare le correnti d'aria (fig. 10a), accorgimento consueto nei vani riscaldati. Poco dopo la costruzione del complesso (che è traiano, mentre gli interventi posteriori possono forse scendere fino al III secolo), problemi statici evidentemente sopraggiunti imposero fra l'altro nei quattro angoli del *calidarium* altrettanti pilastri di rinforzo. Quello adiacente la porta settentrionale, per non re-

stringerne la luce, ebbe un lato parzialmente obliquo, ad assecondare la mazzetta per l'intera altezza dell'apertura (fig. 10b), proseguendo poi a squadro al di sopra di essa. Interessante e non comune l'inserimento nella nuova muratura del bipedale inclinato con la funzione di sviare il carico del pilastro dallo squincio (fig. 11). In sostanza l'aspetto del *calidarium* rimase invariato. In seguito, invece, per motivi presumibilmente statici, vennero tamponate le grandi finestre, fino a quel momento fonte di luce ma soprattutto di insolazione. Per quanto possa avere stravolto l'aspetto dei vani, questo è stato un intervento banale; al contrario, piuttosto singolare e quantomeno coraggioso è stato il resto: per ragioni che non si conoscono, sono state rettificate le mazzette della porta, la qual cosa ha richiesto accorgimenti diversi sulle due facce della parete, che alla fine risulta come divisa in due⁷. Si può tentare di riassumerli (figg. 9 e 10c):

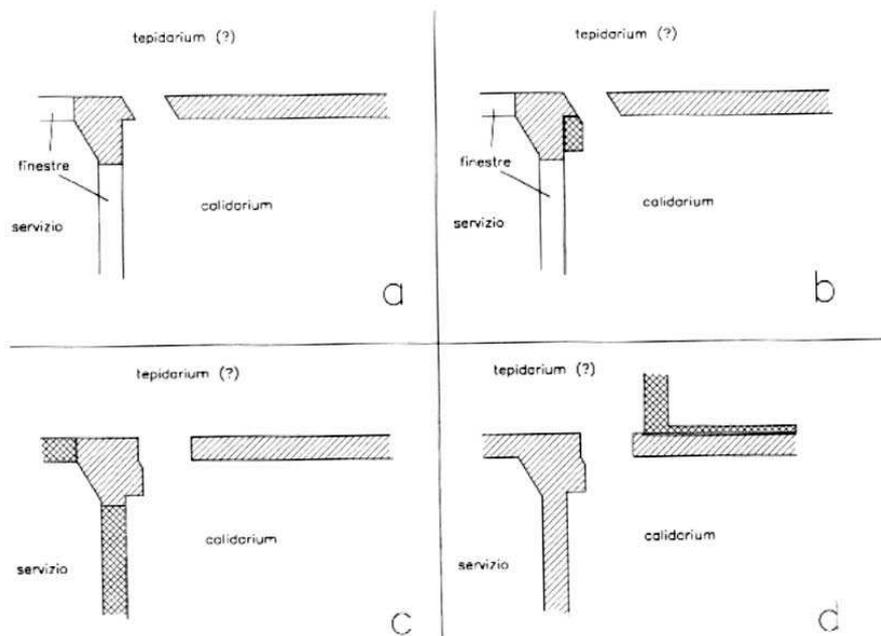
Fig. 10 Ostia, Terme delle sei Colonne, in successione, le modifiche subite dal vano di passaggio.

- costruzione dello spigolo nord della spalla della porta;
- taglio della mazzetta opposta (per almeno 0,60 m) per consentire un'apertura idonea;
- costruzione, di conseguenza, di un altro arco ribassato - ma irregolare per forza di cose - al posto di quello vecchio, con l'impiego di laterizi meno spessi e di qualità inferiore rispetto a quelli di origine. Viene invece conservato l'arco di scarico;

- taglio della mazzetta meridionale (~ 0,45 m);
- inserimento di un architrave (non si può dire se di legno o di marmo, comunque alto una quindicina di centimetri) sotto l'arco ribassato ormai pleonastico in quanto sospeso nel vuoto della nuova apertura. Sia l'arco della porta sia il relativo arco di

Ultimo rimaneggiamento da segnalare (fig. 10d): la parete, dalla parte del *tepidarium*, è stata scalpellata per una profondità di 0,5-0,7 cm per accogliere la testata di un nuovo muro, e contemporaneamente è stata ispessita (da 0,75 a 1,00 m) con l'aggiunta di una fodera.

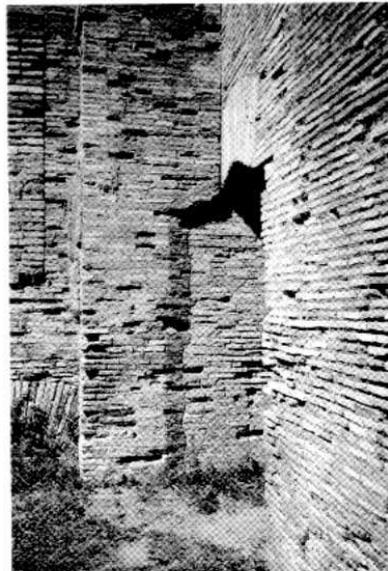
Fig. 11 Notare il bipedale posto in obliquo per sviare il carico.

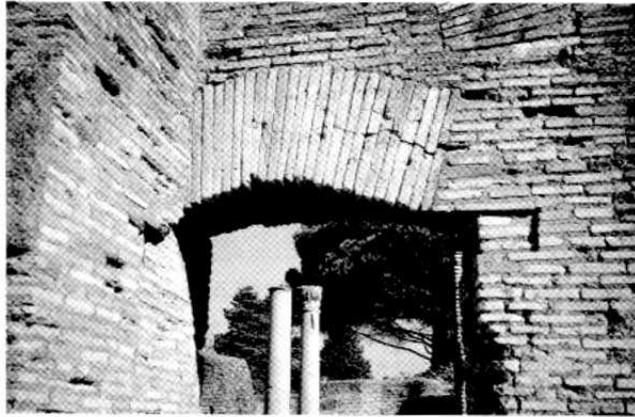
Fig. 12 L'arco originario, lesionato, e l'alloggiamento dell'architrave colmato dal restauro.

scarico sono quelli originari di bipedali, e sono stati rispettati soprattutto perché vi si appoggia il pilastro del primo intervento. Nel restauro moderno si è risarcita la mazzetta del passaggio colmando con muratura il vuoto dell'alloggiamento dell'architrave (scomparso non si sa quando), ma lasciando senza sostegno l'arco, che infatti si è lesionato (fig. 12).
