PALLADIO

RIVISTA DI STORIA DELL' ARCHITETTURA E RESTAURO

RESTAURI MODERNI SU ARCHI E VOLTE ANTICHI: RECENTI ANNOTAZIONI DI CANTIERE NELLA DOMUS TIBERIANA E NEL COLOSSEO

Paolo Vitti

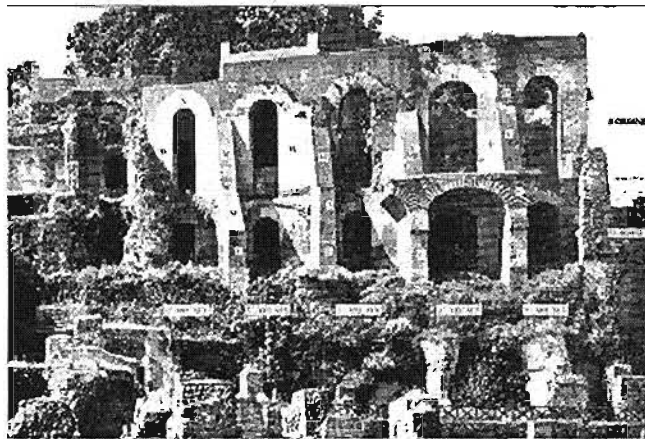
Fig. 3 - Domus Tiberiana: angolo nord-ovest. Schema degli interventi di restauro. In tratteggio continuo i restauri 1997-2000; in tratteggio discontinuo gli interventi di Pietro Rosa. A1-A2: archi in mattoni intessuti "alla gotica"; C: speroni; D-E: apparecchio a dente di sega con laterizi di recupero; F: paramento con cortina "alla gotica"; H: cortina laterizia con giunti allineati a filari alterni; I-O: apparecchio a dente di sega regolare con mattoni "a zoccoli"; L: apparecchio a listoni (filari alternativamente sporgenti e rientranti); M: speroni; N: archi di restauro eseguiti con "tavelle".

L'aggravarsi dei dissesti sulla facciata nord-est condusse, negli anni Settanta del secolo scorso, alla chiusura del monumento e ai primi provvedimenti finalizzati ad allontanare il pericolo di crollo (22). Successivamente nei primi anni Ottanta si formò una commissione dedicata allo studio dei problemi strutturali (23). Nel 1997 prendevano inizio i lavori di restauro, a partire dall'arco I,2 (24). I lavori sono proseguiti nel triennio successivo con la sostituzione di tutte le murature schiacciate appartenenti all'intervento dell'anno 1900. I lavori sono stati condotti dai mastri Renato Di Piero e Roberto Polletta dell'Impresa Vi.Be. Complessivamente sono state sostituite le murature rotte corrispondenti ai quattro archi I,2 I,3 II,2 e II,3 (fig. 3).

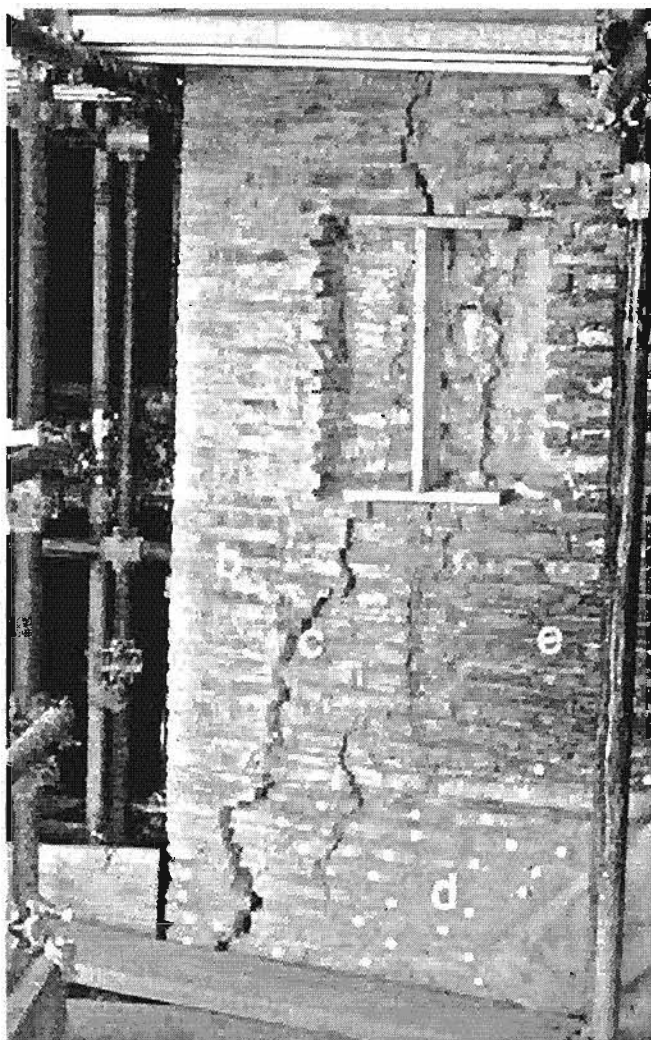
Fig. 6 - Domus Tiberiana. Facciata nord-est. Arco II.3. pilone esterno: b, e: paramento "alla gotica" del restauro di Rosa. Il paramento non è attraversato da lesioni, d: paramento antico bollinato; f: sinistra aperta nella muratura per verificare la profondità delle lesioni (c), che concernono solo il paramento del restauro del 1900.

e crolli sin dall'antichità. La disomogeneità naturale dei terreni di fondazione e la presenza di uno strato superficiale di argilla piuttosto deformabile si ripercuotono sulla stabilità della parete nord-est che tende a staccarsi dal resto del monumento (21). Tutto il complesso è soggetto ad un movimento ciclico verso la Basilica di Massenzio assopitosi durante secoli di reinterro e risvegliato dalla rimozione della terra sulla *via Nova* e sulla Casa delle Vestali. Da allora nuove pressioni sono tornate a sollecitare la periferia dei piedritti. Mentre il restauro del Rosa, eseguito secondo la regola d'arte del cantiere ottocentesco, ha resistito dignitosamente ai dissesti, nelle murature dei primi del Novecento si sono materializzate lesioni larghe diversi centimetri (fig. 6) rivelando l'inadeguatezza dell'intervento.

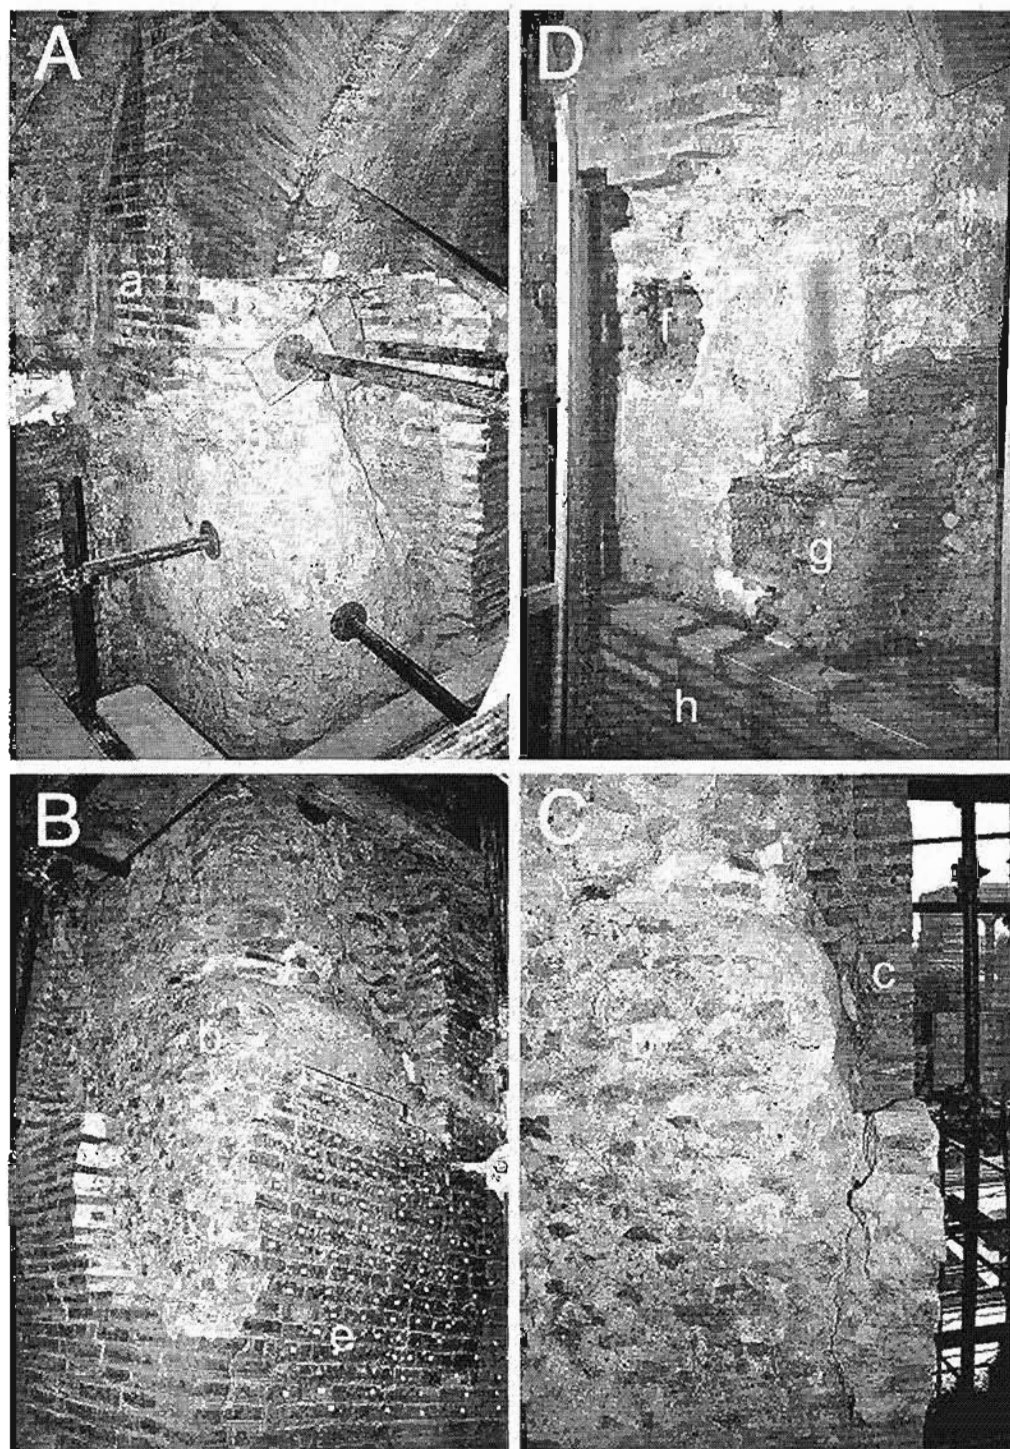
Fig. 7 - Domus Tiberiana. Angolo nord-est. Arco 1.2, interno. A-B-C: stato di fatto successivo alla demolizione dei paramenti di restauro distaccati: a) paramento antico integro; b) nucleo del pilone in concreto, in larga parte schiacciato; c) muratura appartenente al restauro 1900; e) paramento antico distaccato: sui laterizi sono stati apposti i bollini per poter effettuare lo smontaggio del paramento antico distaccato. Il distacco è particolarmente evidente nella foto C; D: il pilone interno durante la ricostruzione della muratura degradata; f) scassella approntata per ammorzare la nuova muratura al nucleo antico; g) lacuna corrispondente al nucleo cementizio demolito perché schiacciato; h) paramento della muratura di restauro che sostituisce la parte demolita.

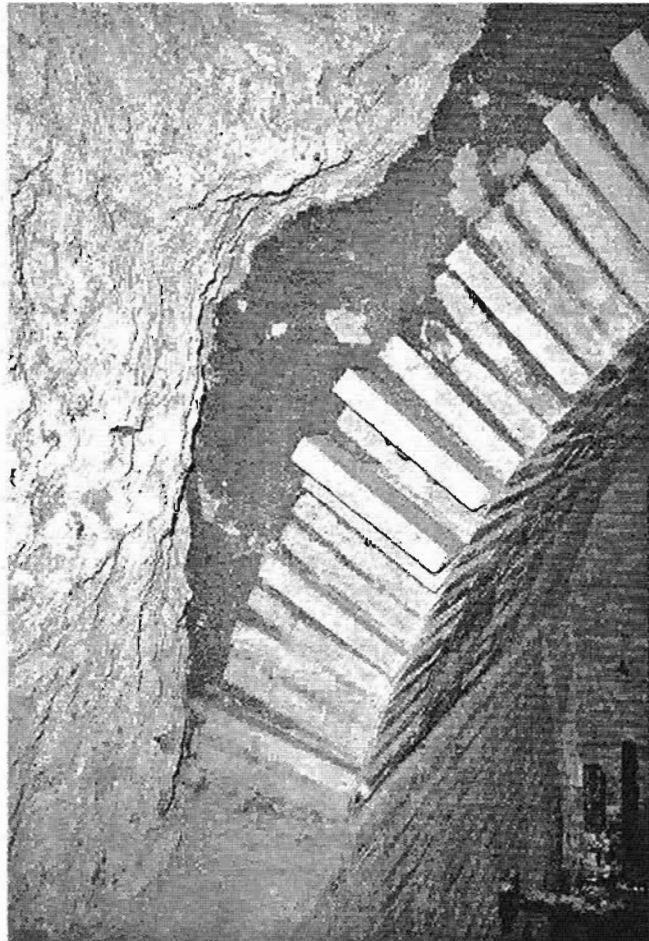
Fig. 14 - Domus Tiberiana. Settore 11, ambiente 14. Particolare della nervatura in prossimità dell'imposta della volta.

spondente alla profondità delle lacune presenti al cervello. Verso le imposte, dove intercettano il conglomerato cementizio antico, si insetiscono all'interno di una traccia realizzata nel cementizio (fig. 14). Un simile sacrificio è finalizzato all'appoggio delle nervature direttamente sul setto murario antico, così da ottenere una struttura auto-

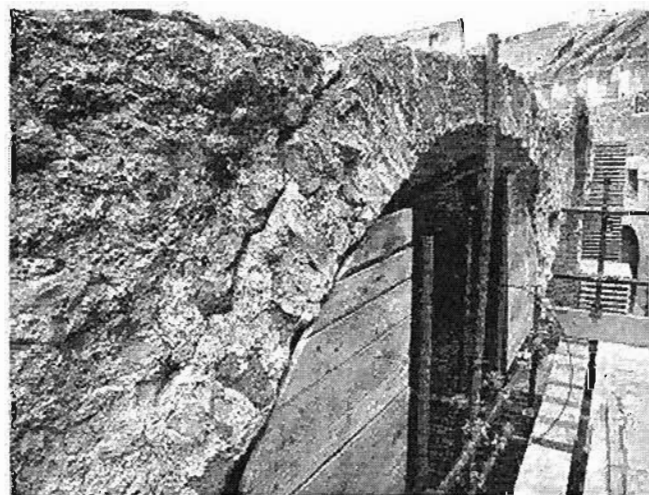
Fig. 15 - Anfiteatro Flavio. Cuneo XLII, 1° ordine, fra 3° e 4° ambulacro. Risanatura ottocentesca di una lacuna nella volta antica del monumento. La risanatura si imposta sopra le reni della volta antica. Non essendo autoportante si è distaccata man mano che la volta antica su cui poggiava si è consumata.

I cantieri di restauro ottocenteschi hanno contrastato il degrado naturale del monumento. Le volte danneggiate o parzialmente crollate sono state oggetto di ampie ricostruzioni e reintegrazioni. Diverse appaiono le tecniche costruttive adottate nei restauri, con prevalenza della controvolta in mattoni disposti in fascia, per operazioni di sostegno dal basso, e gettate cementizie, per ricostruzioni dall'alto.
