PREMESSA

Lo scopo di questo lavoro è stato quello di realizzare un'ipotesi ricostruttiva dello Arco di Capua attraverso l'analisi e l'interpretazione dei resti antichi.

Si tratta delle rovine di un arco trionfale posto lungo la via Appia poco prima dell'ingresso alla città antica di Capua, detto diversamente Arco di Adriano, Archi di Capua o Arco Felice.

Esso era un arco onorario o porta trionfale a tre fornici realizzato in opera laterizia, le cui dimensioni raggiungono i 10 m di altezza e i 18,5 di larghezza.

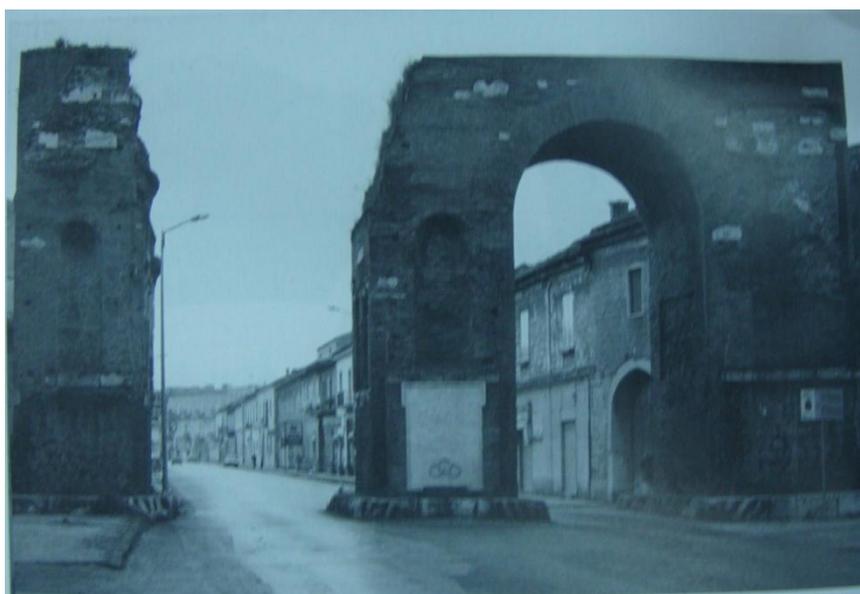
Figura 1: Arco sulla via Appia, all'ingresso dell'antica Capua: foto del 1997 (da Perconte Licatense *Capua Antica*)

Una buona descrizione dell'arco (fig.1) è stata enunciata nel 1997 da Perconte Licatense³, il quale annota anche le misure del monumento: una larghezza totale di 18,30 m, altezza di 9,40 m e spessore di 5 m. Lo stesso storico afferma che l'arco era costruito in opera laterizia su uno zoccolo di travertino alto 50 cm e che in passato era rivestito da marmi e statue.

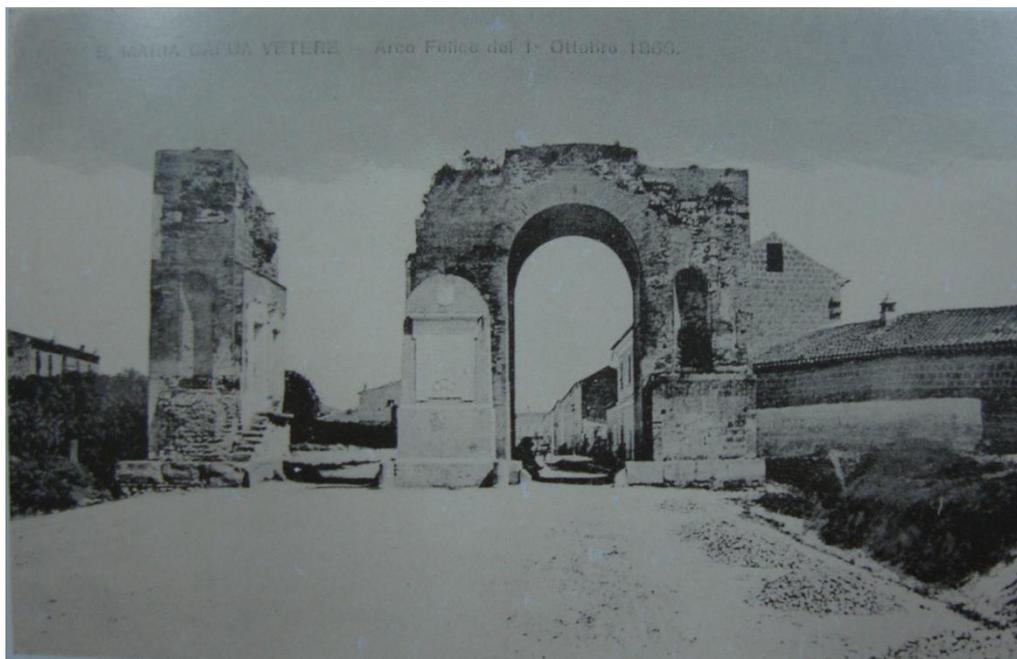
Figura 2: Arco sulla via Appia, all'ingresso dell'antica Capua: foto del 1860 con particolare della scaletta, posta sotto il pilastro di sinistra, e della lapide commemorativa (da Palmieri Santa Maria Capua Vetere)

Inoltre ci informa della presenza di una scaletta (fig. 2) posta sotto il pilone di sinistra, la quale consentiva, secondo l'autore, il passaggio ai pedoni senza che questi corressero il rischio di essere investiti dai carri⁴.

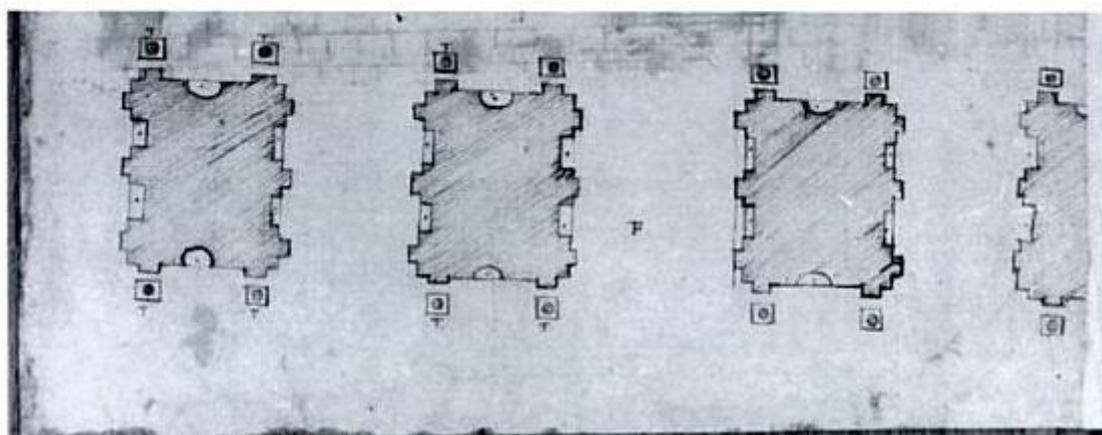
Figura 3: Arco sulla via Appia, all'ingresso dell'antica Capua: pianta con integrazioni proposte da Pirro Ligorio (da Rausa, *Disegni di monumenti funerari romani in alcuni Mss. di Pirro Ligorio*).

Un documento Cinquecentesco rappresenta la pianta ricostruttiva del monumento delineata da Pirro Ligorio¹⁹. In essa appaiono raffigurati tutti i pilastri che sembrerebbe fossero allora conservati (fig. 3).

Lo studioso ricorda infatti che non ebbe il coraggio di rappresentare l'arco in elevato, tanto era pietoso il suo stato, ma si limitò a proporre integrata la pianta. L'arco, nella ricostruzione che propone Ligorio, presenta quattro pilastri dei quali i centrali un poco più distanziati tra loro; le nicchie sulla fronte dei pilastri sono affiancate ognuna da una colonnina avanzata dal muro; nello spessore dell'arco sono delineate le doppie nicchie, inquadrare da pilastrini e disposte sotto tutti gli archi e anche sui lati esterni.

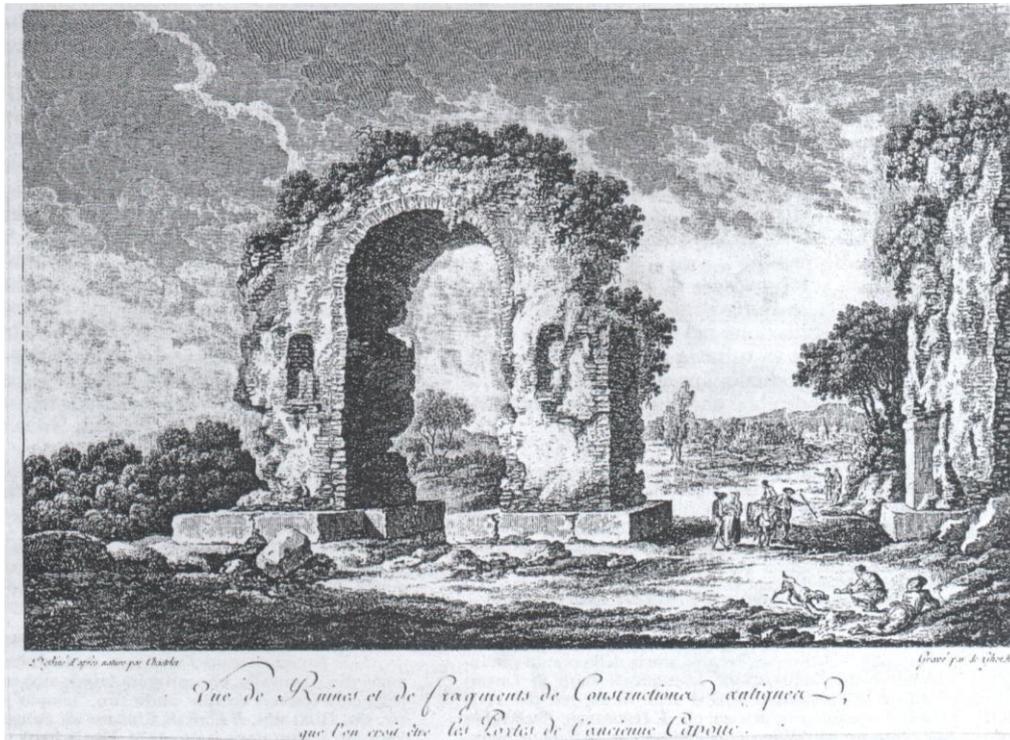
Figura 4: Arco sulla via di ingresso dell'antica Capua: lato interno alla città, nella raffigurazione di Saint-Non alla fine del Settecento (da Saint – Non, Voyage pittoresque à Naples et en Sicilie).

Il monumento capuano appare poi figurato in una bella stampa del Saint Non²⁰, alla fine del Settecento, che lo rappresenta sul lato della città antica (fig. 4).

L'immagine pare indulgere più al pittoresco che al reale: il paramento sembra più in blocchetti di pietra che in laterizio e l'arco superstite volge più di un semicerchio, con sesto eccedente. Soprattutto non è conferito alcuno spessore al monumento, così che non vi compaiono i plinti e nella profondità dei muri le doppie nicchie sottostanti la posizione dell'arco maggiore. Al posto dell'edicola figura poi un pilastrino in opera

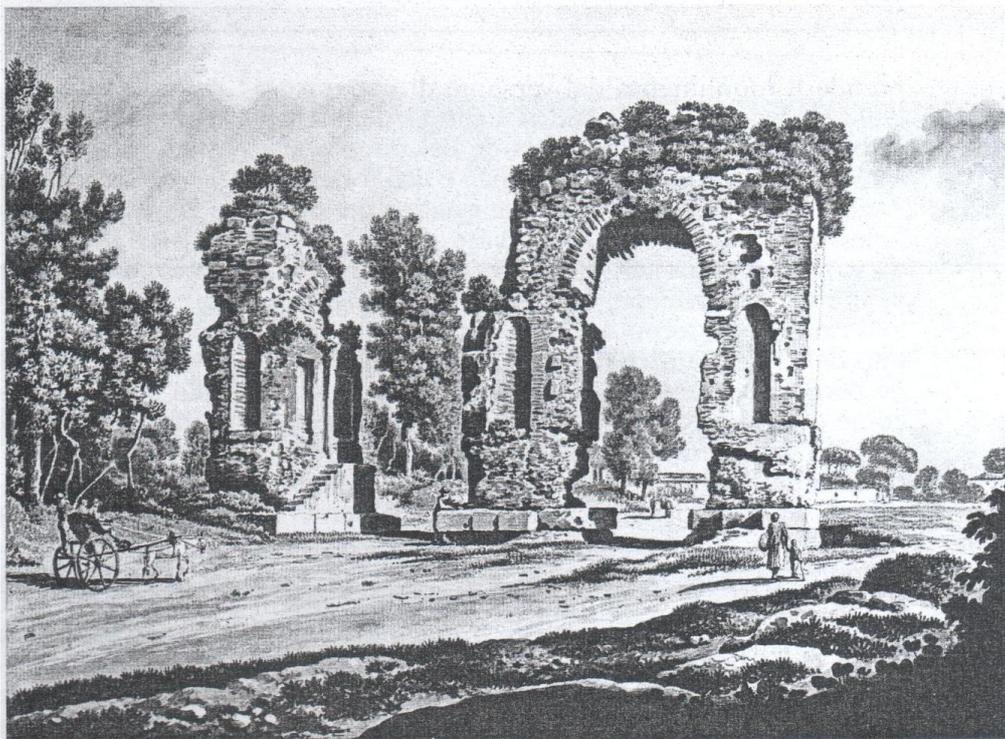
Figura 5: Arco sulla via Appia, all'ingresso dell' antica Capua: raffigurazione di Lambruzzi del 1789 (da Ashby, Dessins inedits de Carlo Lambruzzi).

È da segnalare che alla fine del Settecento il monumento è disegnato anche da Carlo Lambruzzi²¹ (fig. 5), che raffigurò allora, con chiari intenti documentari, tanti monumenti della via Appia, da Roma a Benevento.

Anche Lambruzzi riprende il monumento sul versante di ingresso nella città antica: sono ben evidenti i due filari di blocchi al di sotto di ciascuno dei piloni, la scaletta e la nicchia che accoglie l'edicola, non vi è il grande riquadro nel pilone visibile sotto l'arco conservato.

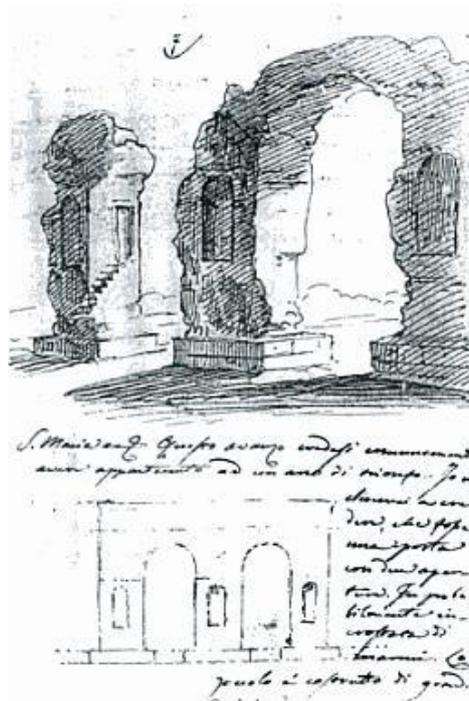
Figura 6: Arco sulla via Appia, all'ingresso dell'antica Capua: veduta e prospetto realizzati da G. Bossi nel 1810 (da Scagliarini, Viaggio archeologico tra Santa Maria Capua Vetere ed Aquino in un quaderno di Giuseppe Bossi).

Nel 1810 furono realizzati due disegni dell'arco dal pittore milanese G. Bossi²² che propongono uno schizzo ed un'interpretazione ricostruttiva (fig. 6).

Nello schizzo l'arco è visto di tre quarti sul versante di chi giunge in città: sono ben delineate le nicchie sulla fronte dei pilastri e l'arco superstite appare profondamente deformato dalla mancanza del paramento; si vede una sola edicola su un lato del pilastro, che aveva sostenuto l'arco maggiore, con una scaletta diversa. È ancora di particolare interesse il fatto che il pilastro che sta sotto l'arco conservato non presenti il grande riquadro incassato. È da rilevare poi che alla base dei pilastri sono delineati con evidenza due blocchi sovrapposti e nella ricostruzione che si affaccia dell'arco se ne riconosce la funzione di platea. Nella ricostruzione la sommità dell'arco è delineata con una grande fascia d'attico.

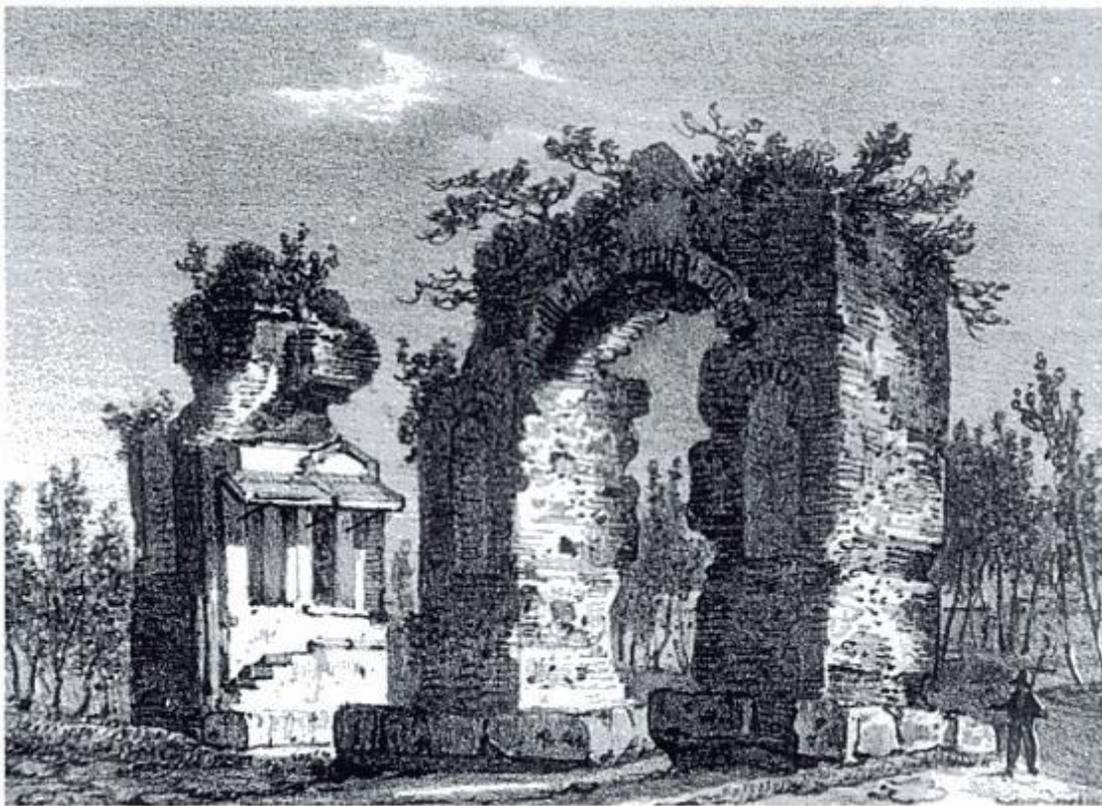
Figura 7: Arco sulla via Appia, all'ingresso dell'antica Capua: lato esterno alla città in una raffigurazione pubblicata nel 1838 (da Malpica, *Impressioni e rimembranze in vari luoghi della Campania Felice. L'arco trionfale*).

Di grande importanza ai nostri fini per la maggiore coerenza che si riconosce con la realtà, appare il disegno dell'arco pubblicato a corredo di una nota letteraria di C. Malpica²³, nel 1838 (fig. 7).

Il monumento anche in questo caso è ripreso di tre quarti dal lato esterno alla città. È delineata la ghiera dell'arco minore con un' imposta più arretrata rispetto alla larghezza del pilone, il quale dimostra di avere una risega in corrispondenza dell'imposta dell'arco; il pilastro che sta sotto l'arco stesso anche qui non presenta il riquadro incassato che si vede oggi. Là dove era l'arco maggiore sono ben delineate le due edicole ricavate nelle nicchie antiche, alle quali era aggiunta una tettoia per parte, a protezione della pioggia; vi compare la scaletta d' accesso e tutto il pilastro è

con evidenza ben intonato. Di interesse è lo zoccolo in opera quadrata del monumento, che appare come sospeso su un corpo di fondazione sottostante, non distinguibile nella sua natura, ma che sappiamo essere l'assisa inferiore. Sul finire del terzo decennio dell'Ottocento, l'arco compare tra le vedute riprese da Rossini²⁴ nel suo viaggio da Roma a Napoli, pubblicate nel 1839 (fig. 8).

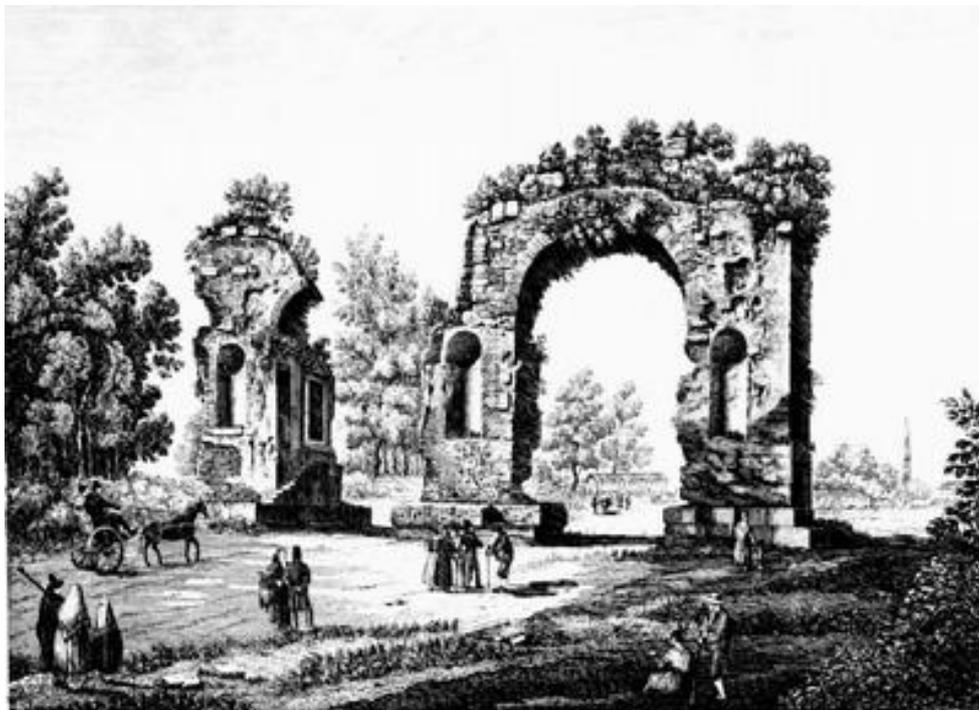
Figura 8: Arco sulla via Appia, all'ingresso dell'antica Capua: lato esterno alla città, nella raffigurazione di L. Rossini, nel 1839 (da Rossini, *Viaggio pittoresco da Roma a Napoli, colle principali vedute di ambedue le città, delle campagne, e di paesi frapposti*, disegnate dal vero ed incise da Luigi Rossini).

Esso è raffigurato di tre quarti sul prospetto esterno alla città; il fornice conservato risulta esaltato, così da falsarlo come maggiore di quello caduto. Nonostante questa falsificazione sono da notare le ghiera laterizie delle volte, che mostrano a nudo la loro struttura di mattoni alternati. Anche lo spessore delle pile è ridotto, per slanciare il monumento, eccetto che per la pila dove sono collocate le edicole sacre, con la scaletta devozionale, che altrimenti non avrebbero potuto trovare posto nella rappresentazione. Forse sempre per esaltare lo slancio dell'arco non sono rappresentati i plinti, escluso quello del pilone di destra, appena accennato. Alla base dei pilastri appaiono due ordini di blocchi. È interessante la figurazione di elementi lapidei ancora incastonati nelle murature, che in parte trovano conferma in quanto conservato, ma che per il resto sono anche da considerare con prudenza, dato il carattere pittorico della raffigurazione, che per questo può tendere ad alterare la realtà.

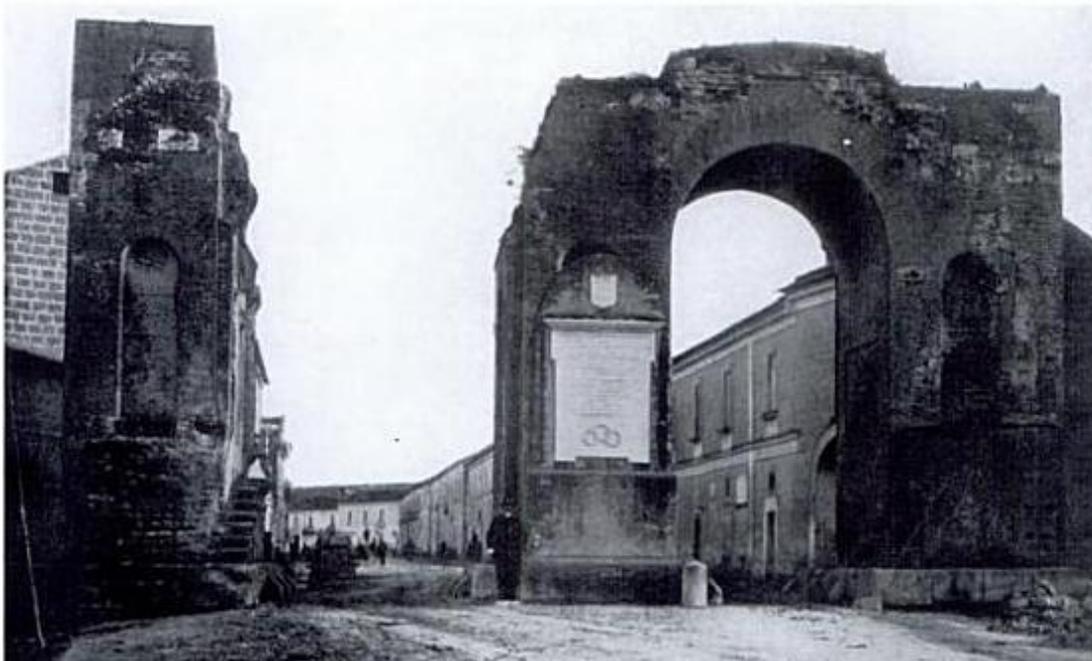
Figura 9: Arco sulla via Appia, all' ingresso dell'antica Capua: lato esterno alla città nel 1912 (da Giacomo, Da Capua a Caserta).

Una fotografia pubblicata nel 1912²⁷ (fig. 9) documenta i restauri presumibilmente effettuati alla fine del secolo precedente: in essa appare ben evidente la scaletta in muratura addossata al pilone di sinistra per la devozione dell'immagine sacra posta nella nicchia. Nella stessa foto si può osservare anche come la targa che celebra la vittoria garibaldina fosse murata più in alto, sopra il plinto, nascondendo gran parte della nicchia del pilone centrale, ed era sormontata da una piccola targa, che figurava lo stemma sabauda.

L'immagine è interessante per la documentazione dello stato dell'arco: il restauro laterizio è assai più limitato, per quanto sia già ripreso l'arco superstite. Sul plinto di sinistra si può osservare distintamente il nucleo in calcestruzzo di tufo originario, ben stratificato; il plinto centrale è tutto rifasciato in laterizio, nascondendo lo zoccolo in

pietra; quello di destra mostra sugli angoli paramento laterizio e nel campo intermedio un paramento cementizio in blocchetti, con la maggiore larghezza che anche oggi gli riscontriamo. Il pilastro di sott'arco del fornice minore presenta il riquadro incassato.

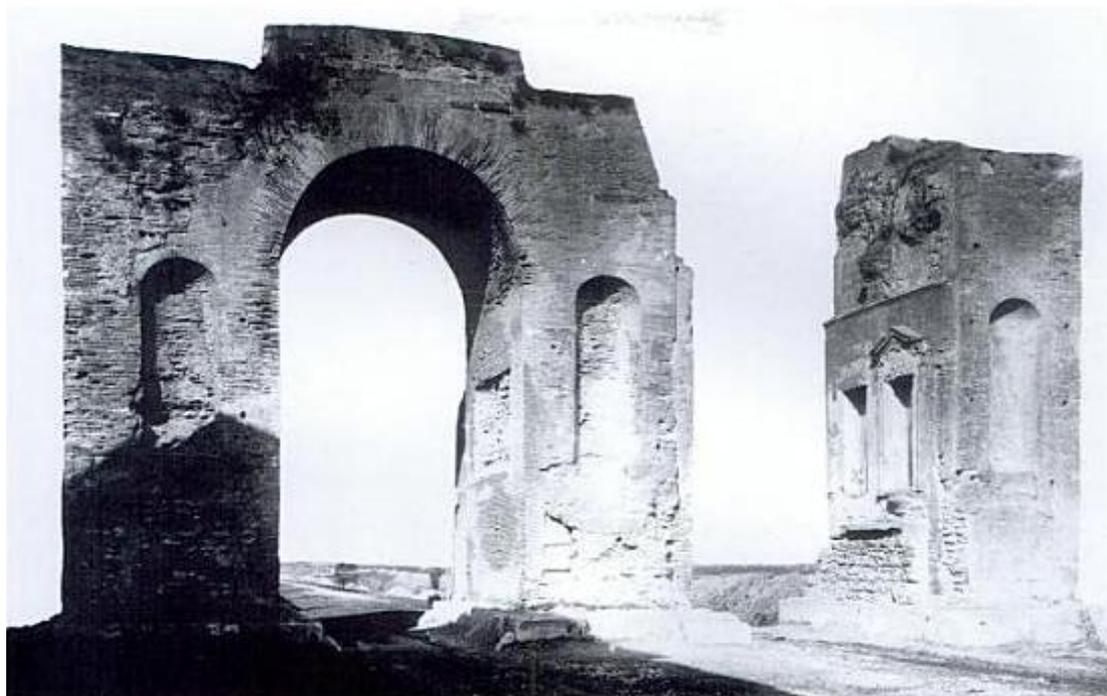
Figura 10: Arco sulla via Appia, all'ingresso dell' antica Capua: lato interno alla città 1924 (da Archivio fotografico della Soprintendenza Archeologica di Napoli e Caserta).

Un'altra fotografia del 1924²⁸ (fig. 10) mostra, su di un fianco del plinto centrale del monumento, sul lato dell'arco conservato, cinque blocchi parallelepipedi sovrapposti, ammorsati nel calcestruzzo e affogati nel rivestimento laterizio del restauro del sott'arco.

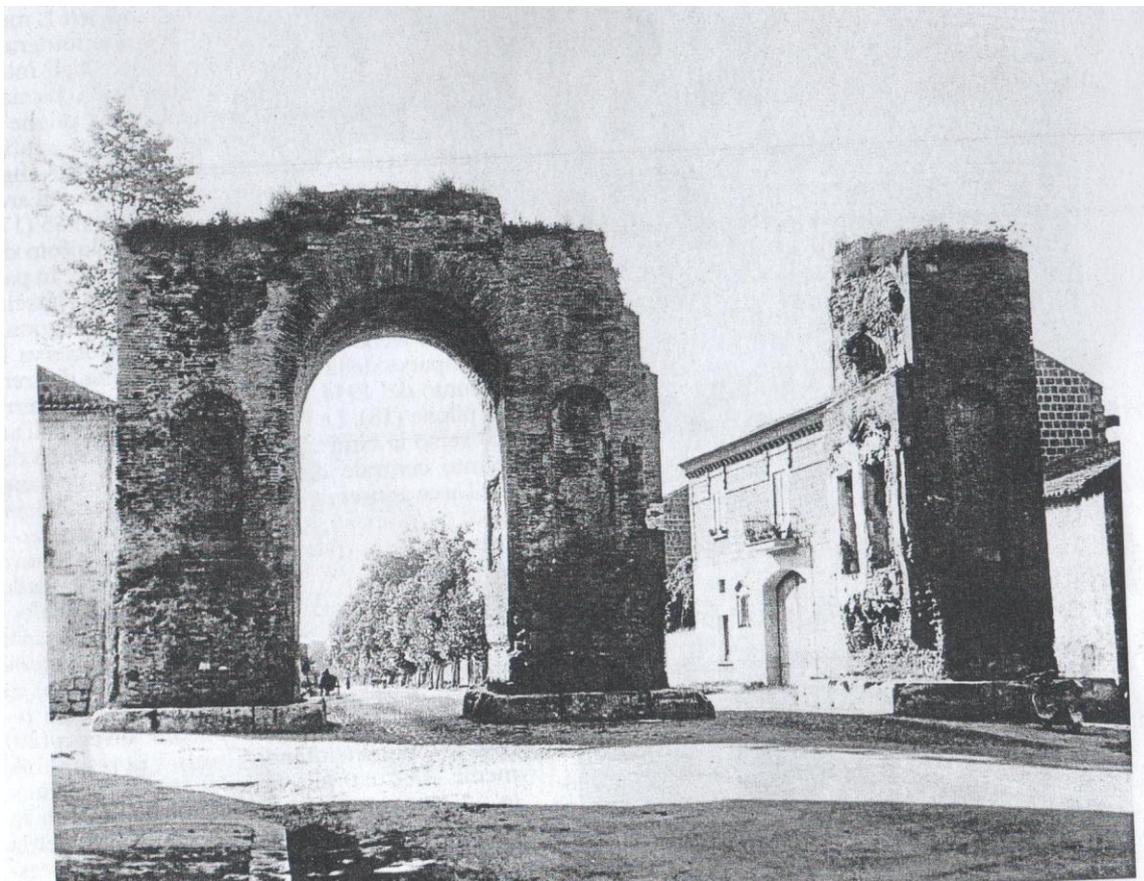
Figura 11: Arco sulla via Appia, all'ingresso dell'antica Capua: veduta dall'interno della città nel 1953 (da Archivio fotografico della Soprintendenza Archeologica di Napoli e Caserta).

Una documentazione fotografica realizzata dalla Soprintendenza nel 1953 (fig. 11) consente di conoscere l'aspetto dell'arco prima dei restauri effettuati nel 1953 – 1955. Si può osservare la scomparsa della scaletta.

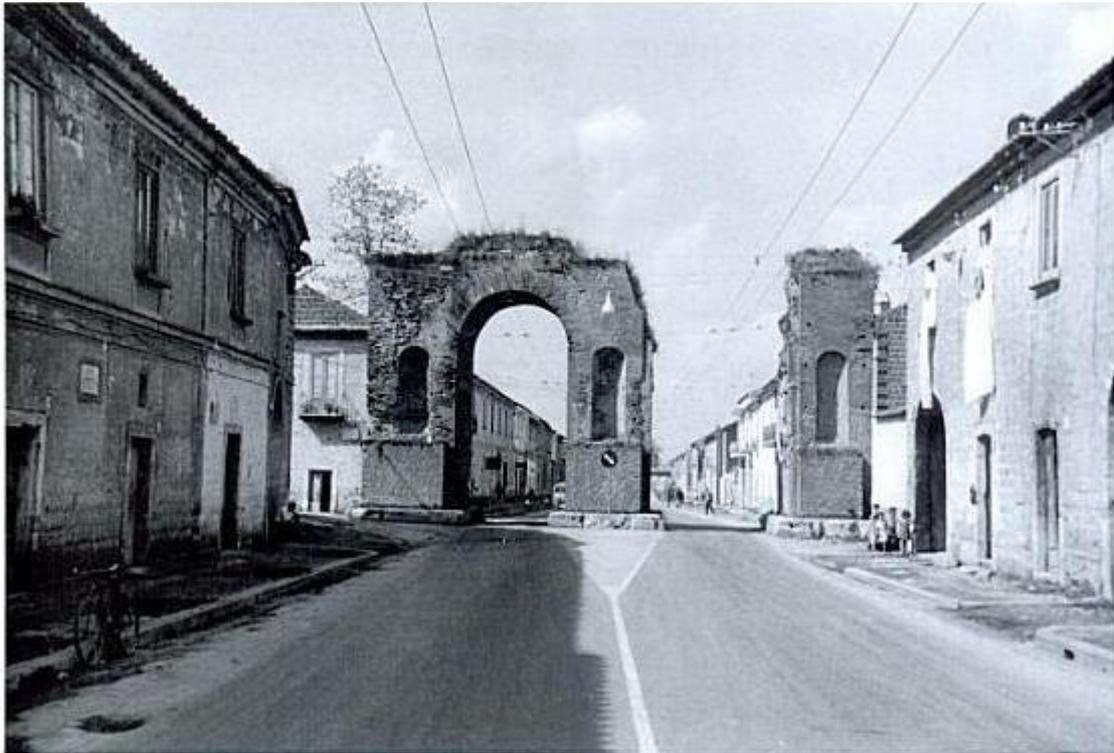
Figura 12: Arco sulla via Appia, all'ingresso dell'antica Capua: lato verso la città nel 1961 (da Quilici, *Via Appia, II, Dalla Pianura Pontina a Brindisi*).

Un'immagine del 1961³¹ (fig. 12), invece, presenta lo stato del monumento dopo i restauri degli anni '50. A questi restauri vanno riferiti gli interventi condotti sulla facciata dell'arco e la rifasciatura dei plinti in blocchetti di opera poligonale di tufo.

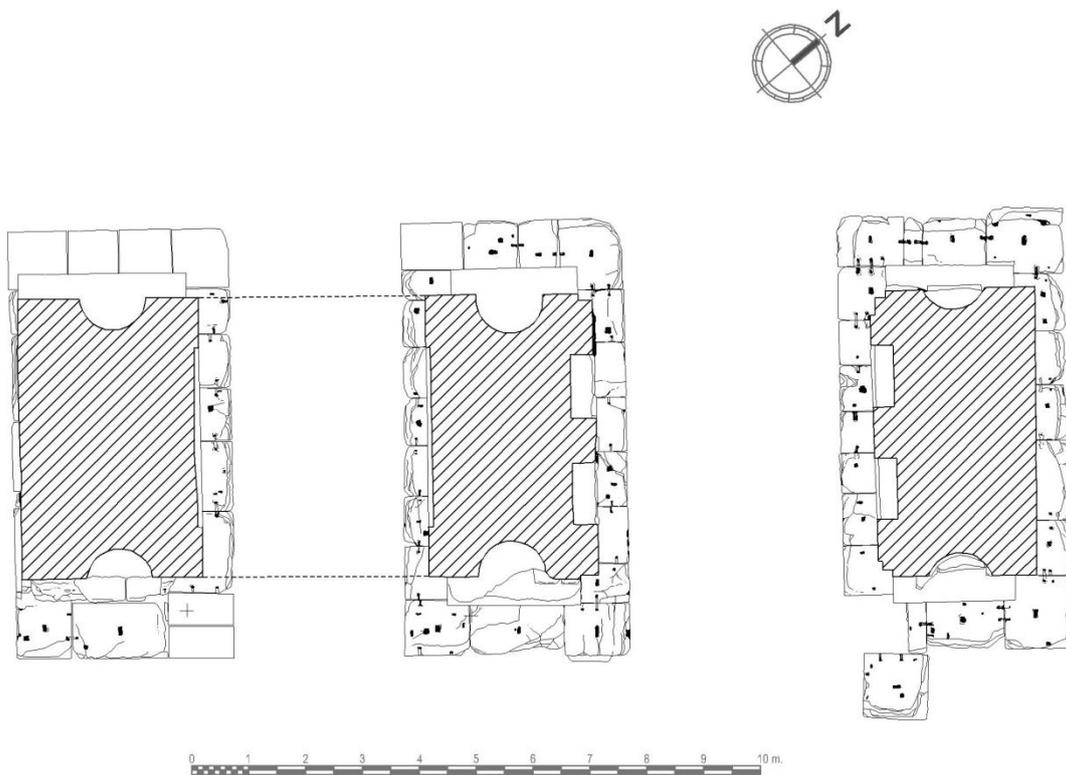
Figura 14: Arco sulla via Appia, all'ingresso dell'antica Capua: Pianta

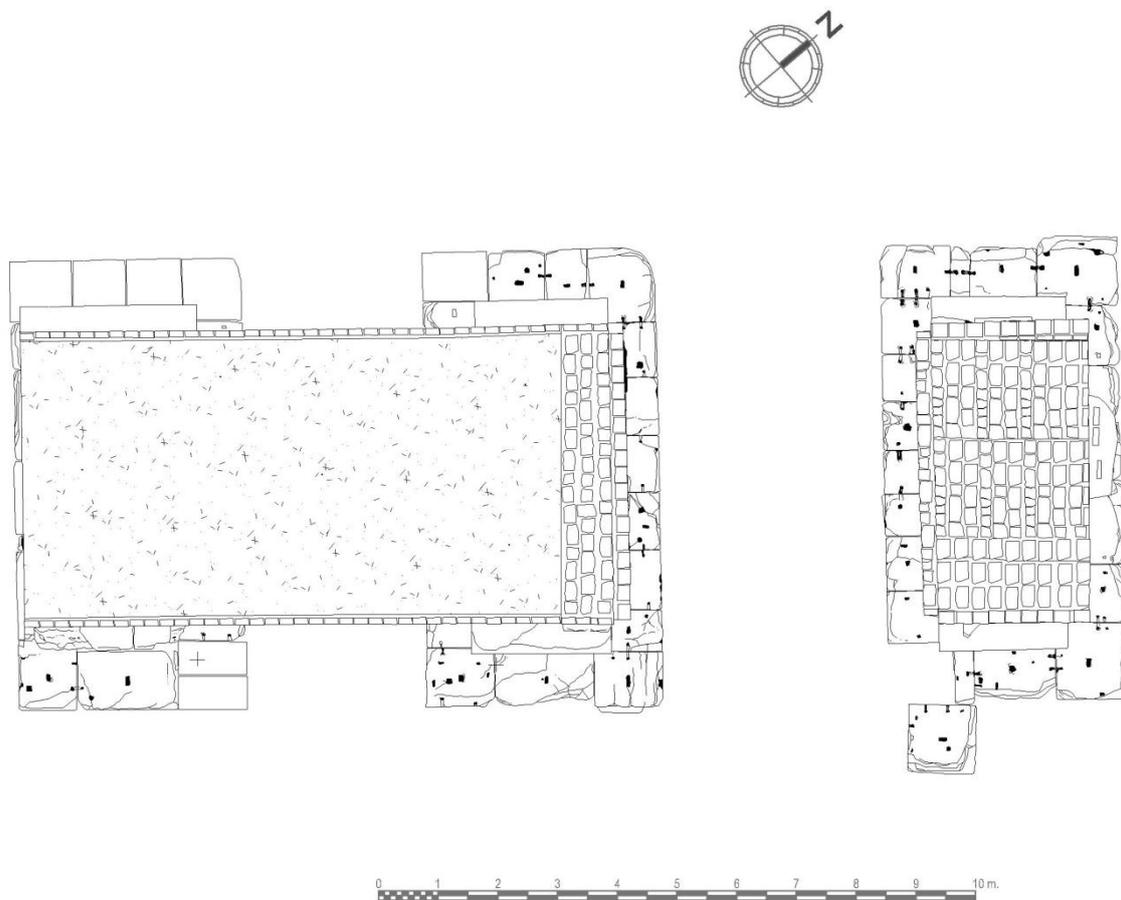
Figura 15: Arco sulla via Appia, all'ingresso dell'antica Capua: Pianta a Quota + (10,00)

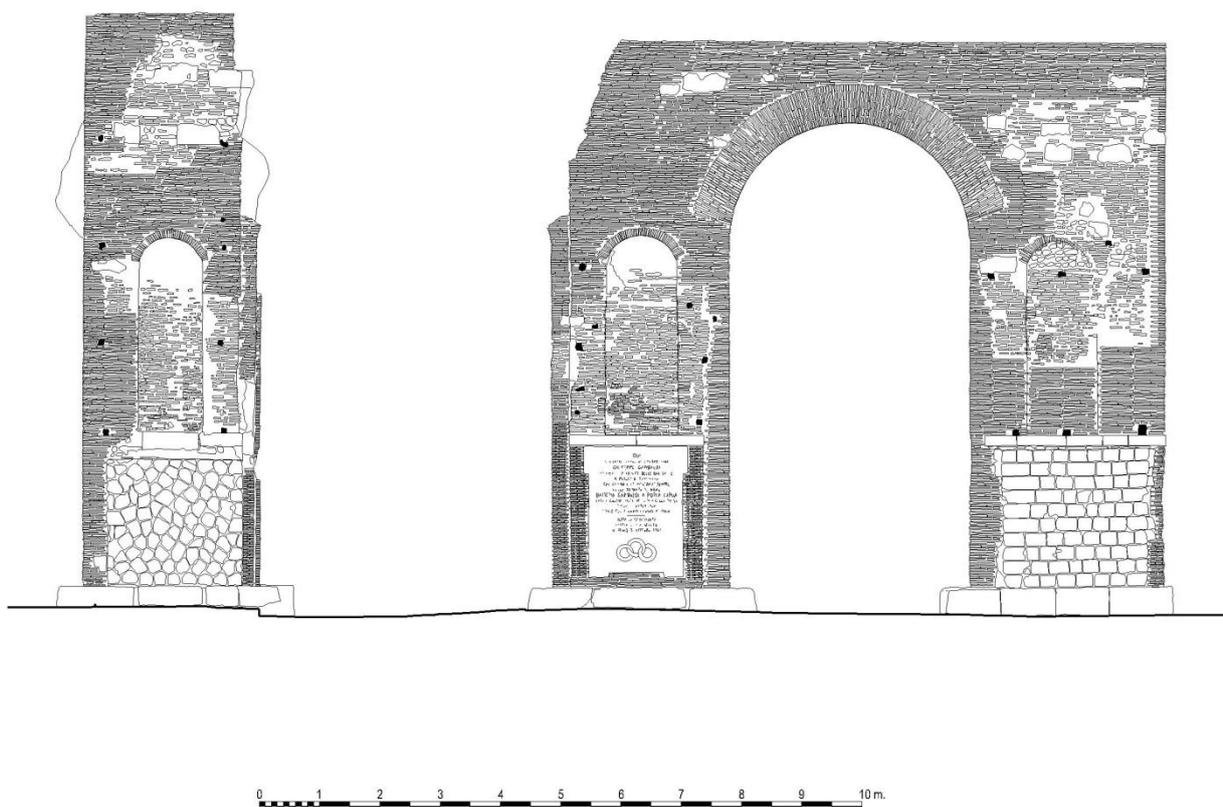
Figura 16: Arco sulla via Appia, all'ingresso dell'antica Capua: Prospetto sul lato esterno alla città antica.

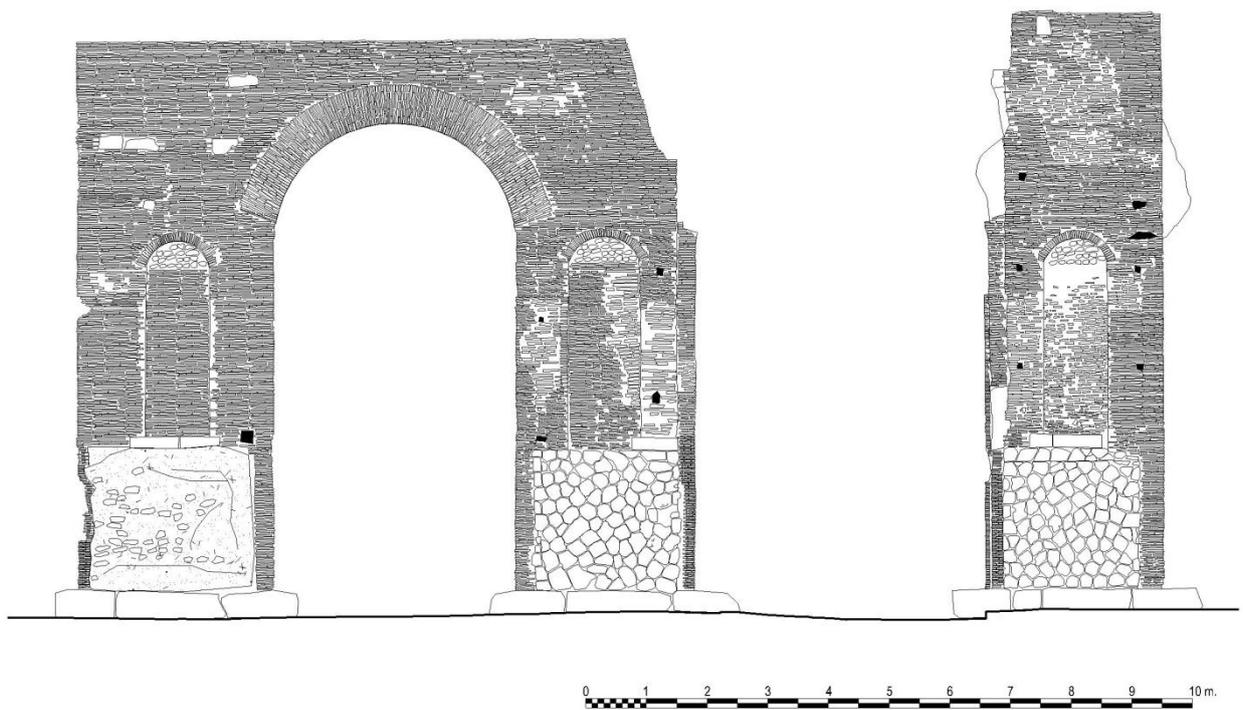
Figura 17: Arco sulla via Appia, all'ingresso dell'antica Capua: Prospetto sul lato interno alla città antica.

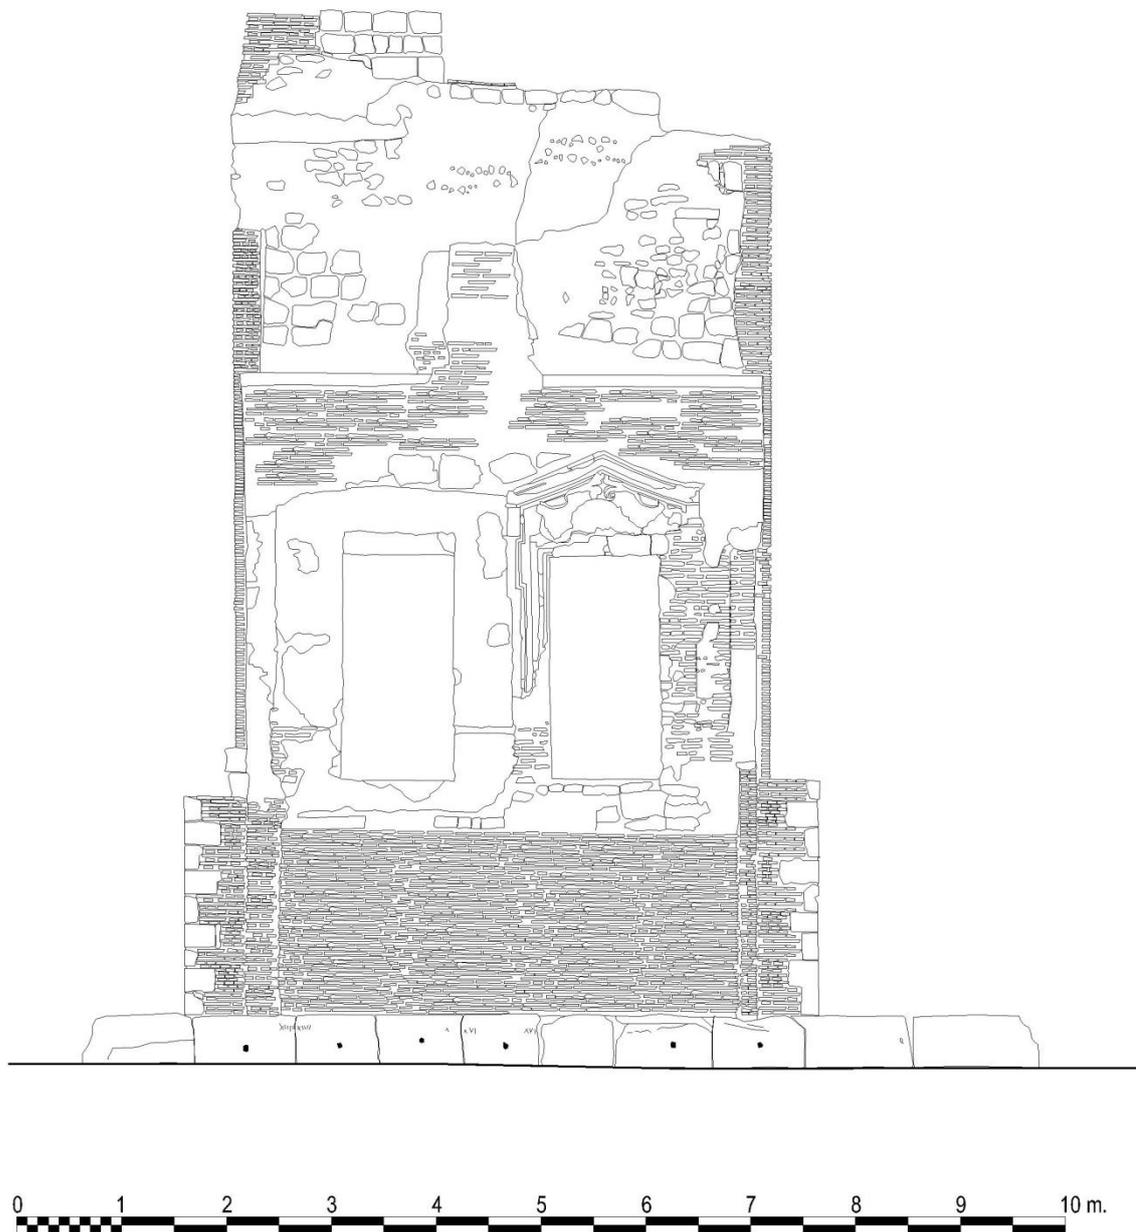
Figura 18: Arco sulla via Appia, all'ingresso della città antica: Prospetto del pilone sottostante il fornice principale posto a Sud - Ovest.

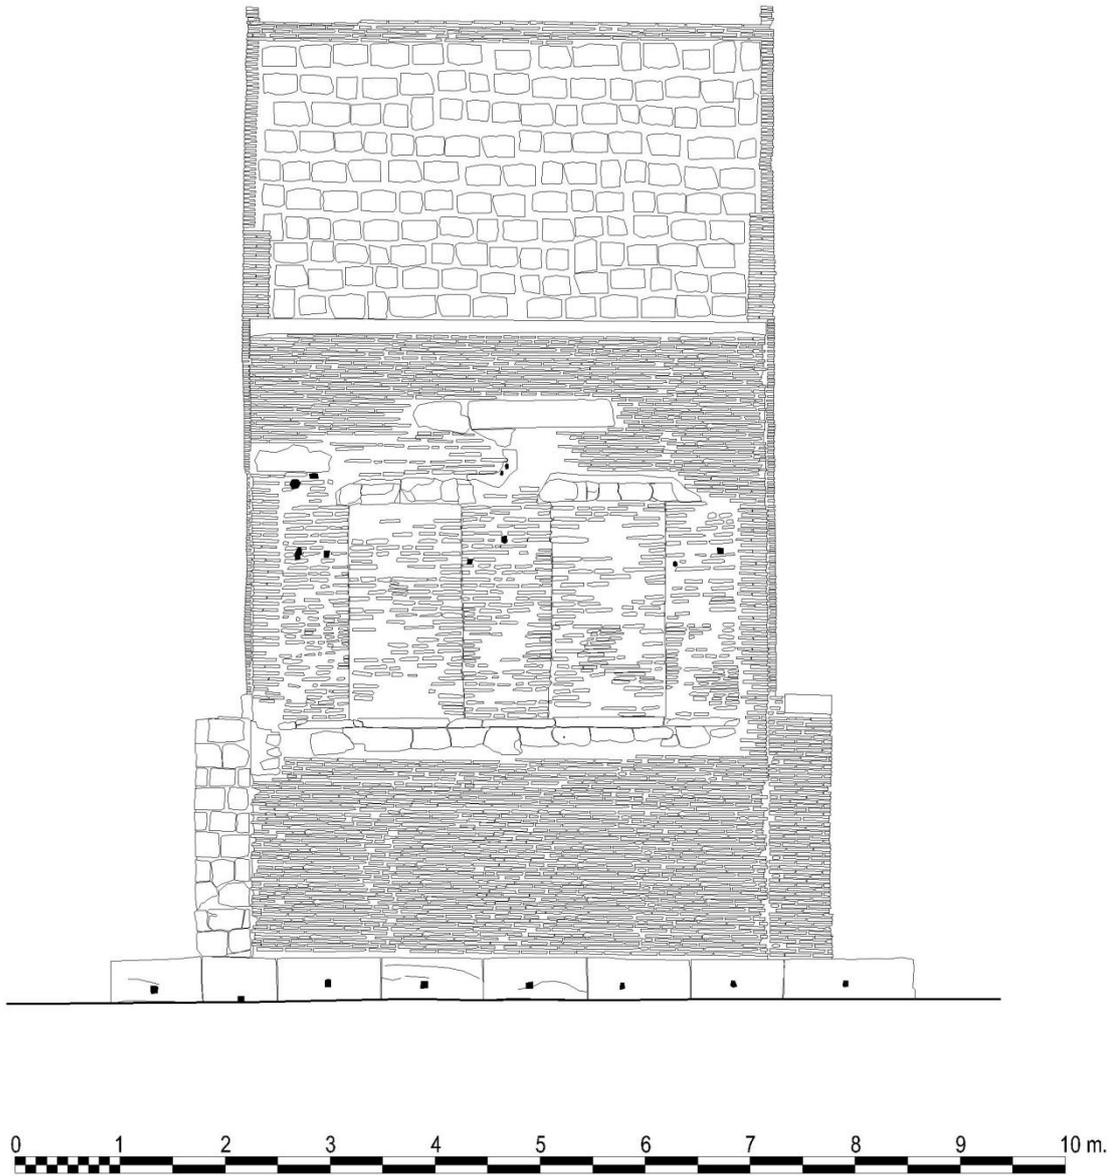
Figura 19: Arco sulla via Appia, all'ingresso della città antica: Prospetto del pilone sottostante il fornice principale posto a Nord - Est.

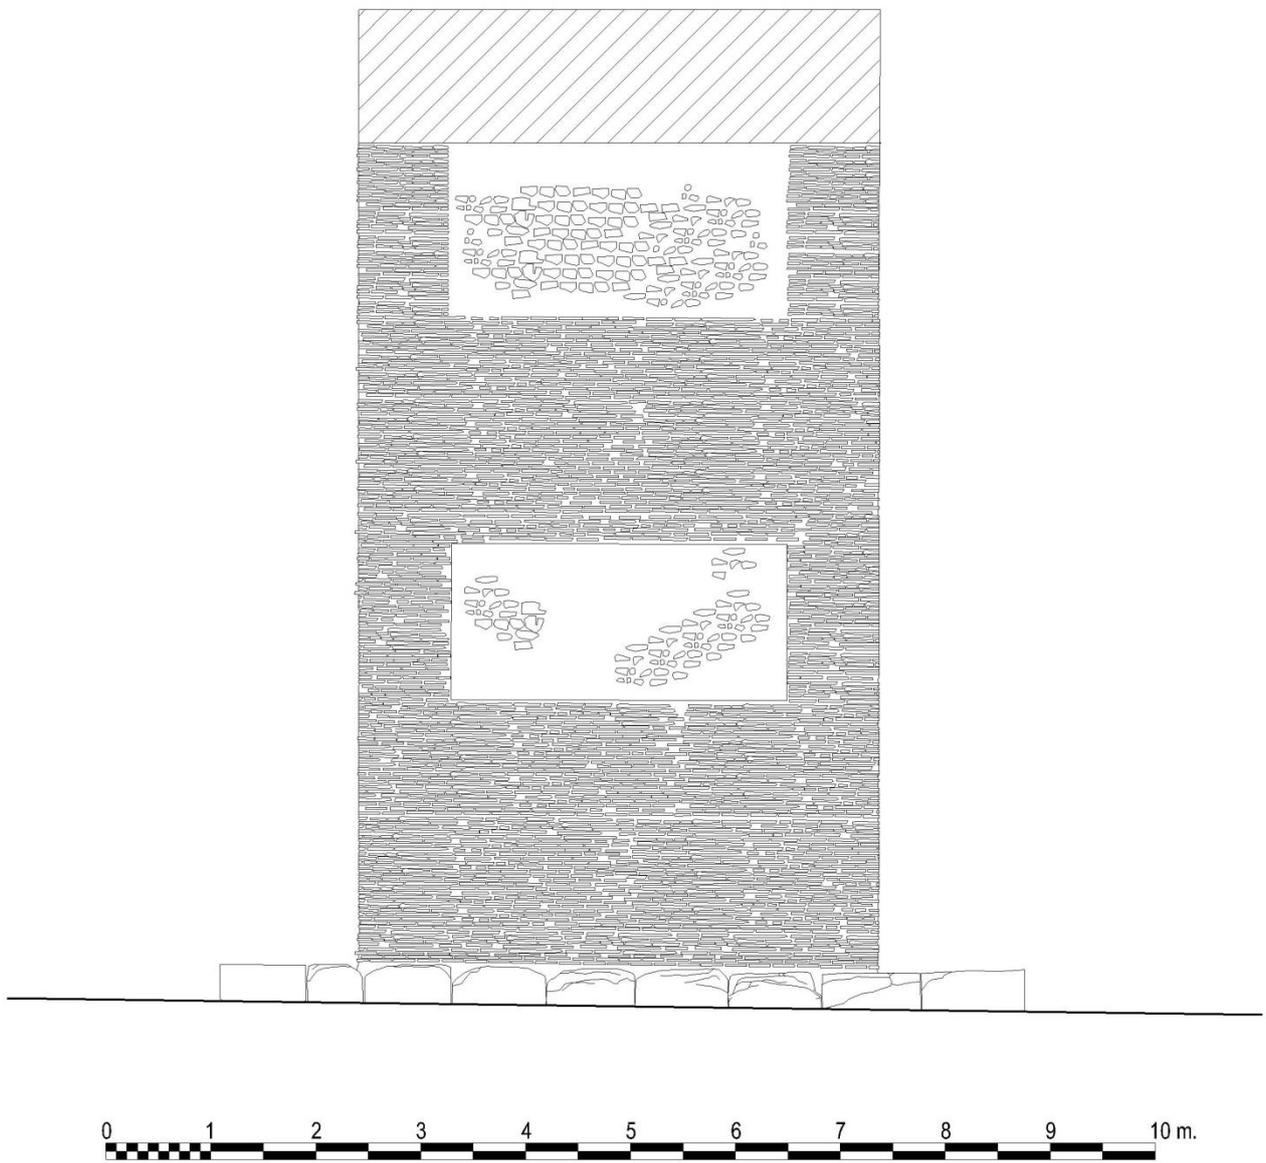
Figura 20: Arco sulla via Appia, all'ingresso dell'antica città: Prospetto del pilone sottostante il fornice superstite posto a Sud – Ovest.

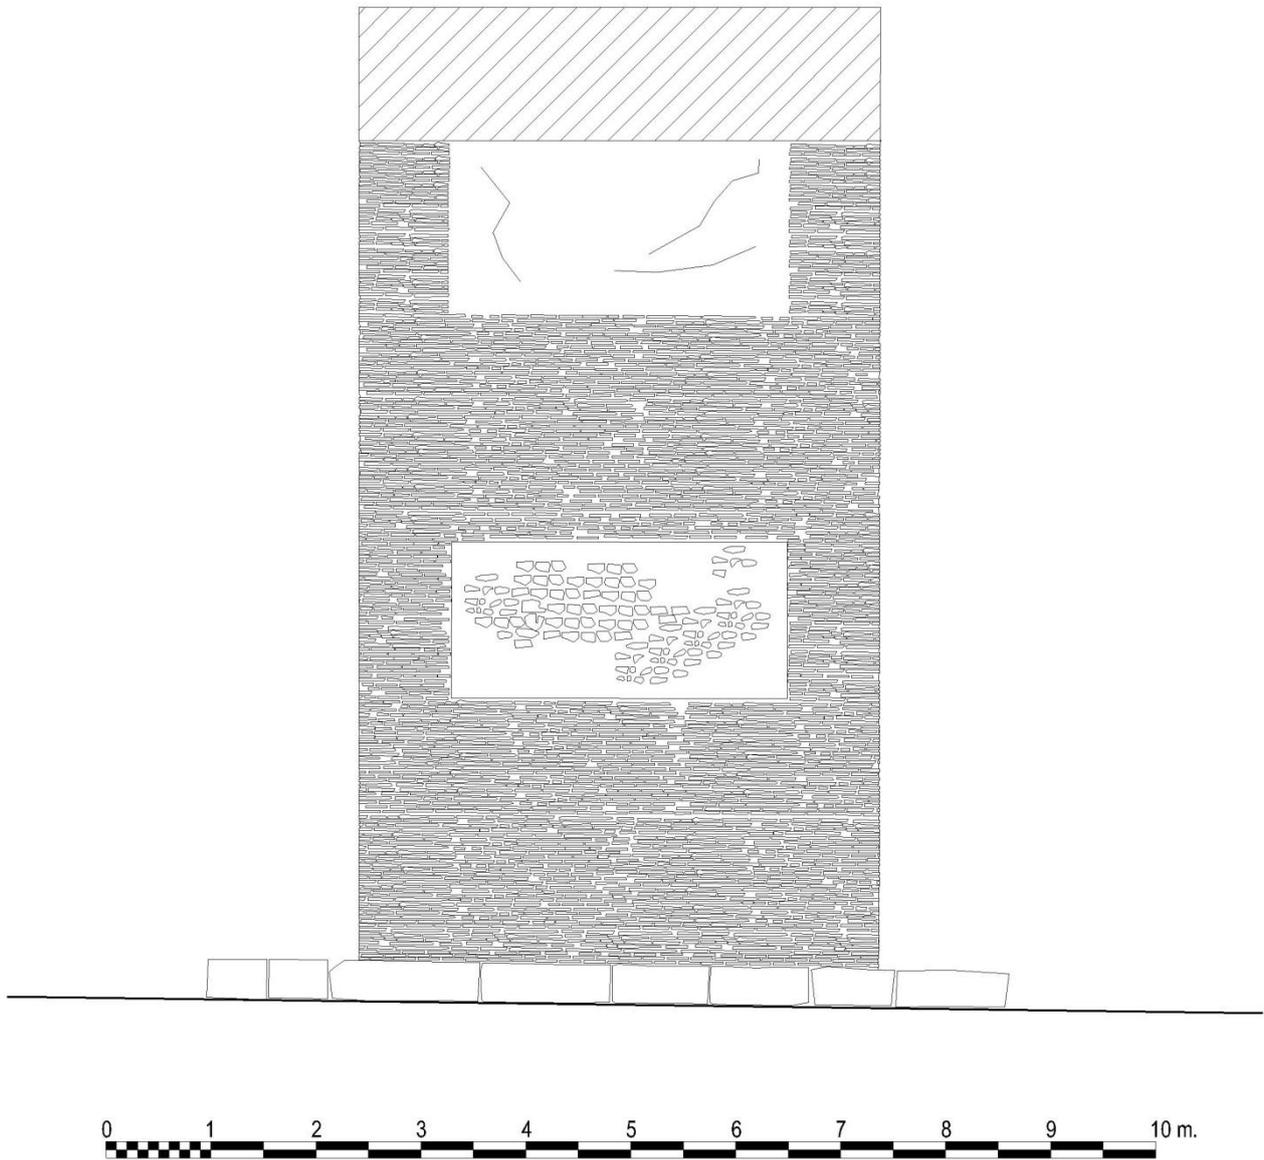
Figura 21: Arco sulla via Appia, all'ingresso dell'antica città: Prospetto del pilone sottostante il fornice superstite posto a Nord - Est.

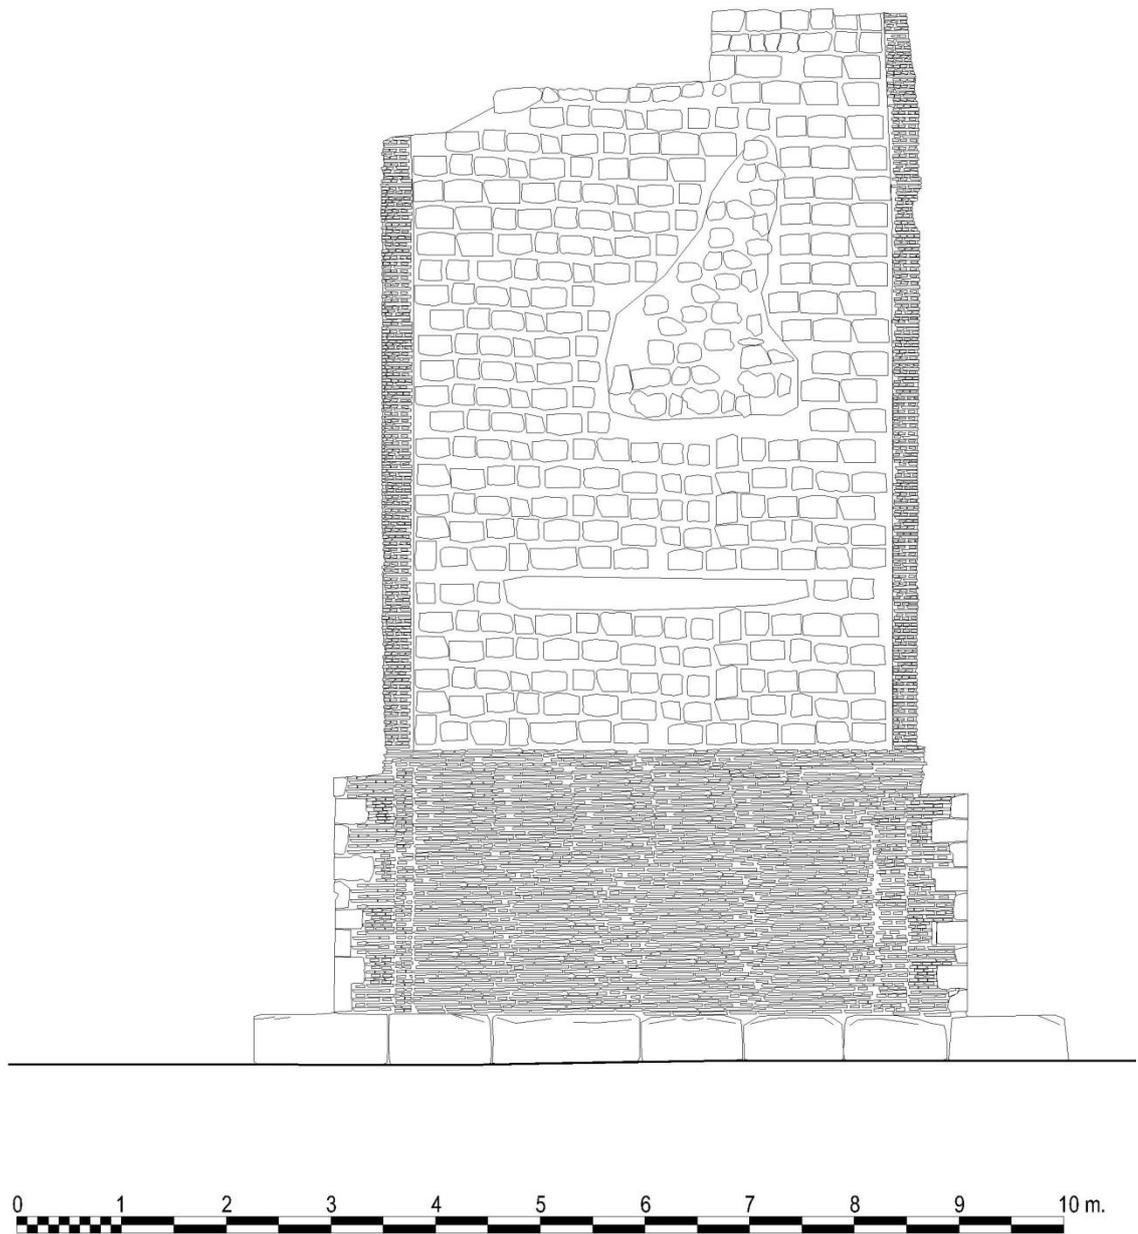
Figura 22: Arco sulla via Appia, all'ingresso dell'antica città: Prospetto del pilone posto a Nord – Est.
