PREMESSA

Lo scopo di questo lavoro è stato quello di realizzare un'ipotesi ricostruttiva dello Arco di Capua attraverso l'analisi e l'interpretazione dei resti antichi.

Si tratta delle rovine di un arco trionfale posto lungo la via Appia poco prima dell'ingresso alla città antica di Capua, detto diversamente Arco di Adriano, Archi di Capua o Arco Felice.

Esso era un arco onorario o porta trionfale a tre fornici realizzato in opera laterizia, le cui dimensioni raggiungono i 10 m di altezza e i 18,5 di larghezza.

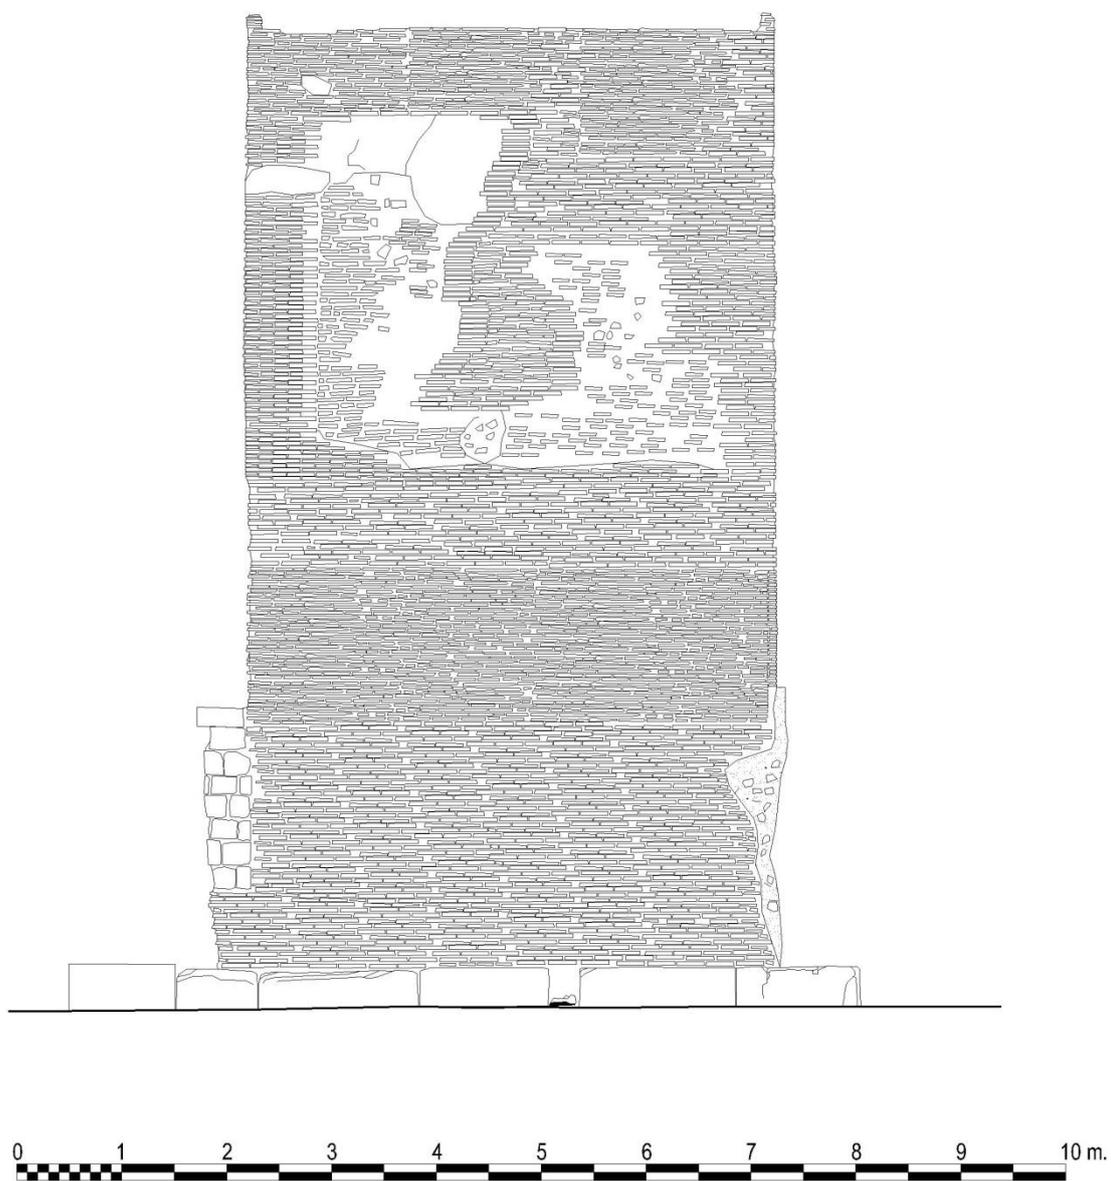
Figura 23: Arco sulla via Appia, all'ingresso dell'antica città: Prospetto del pilone posto a Sud - Ovest.

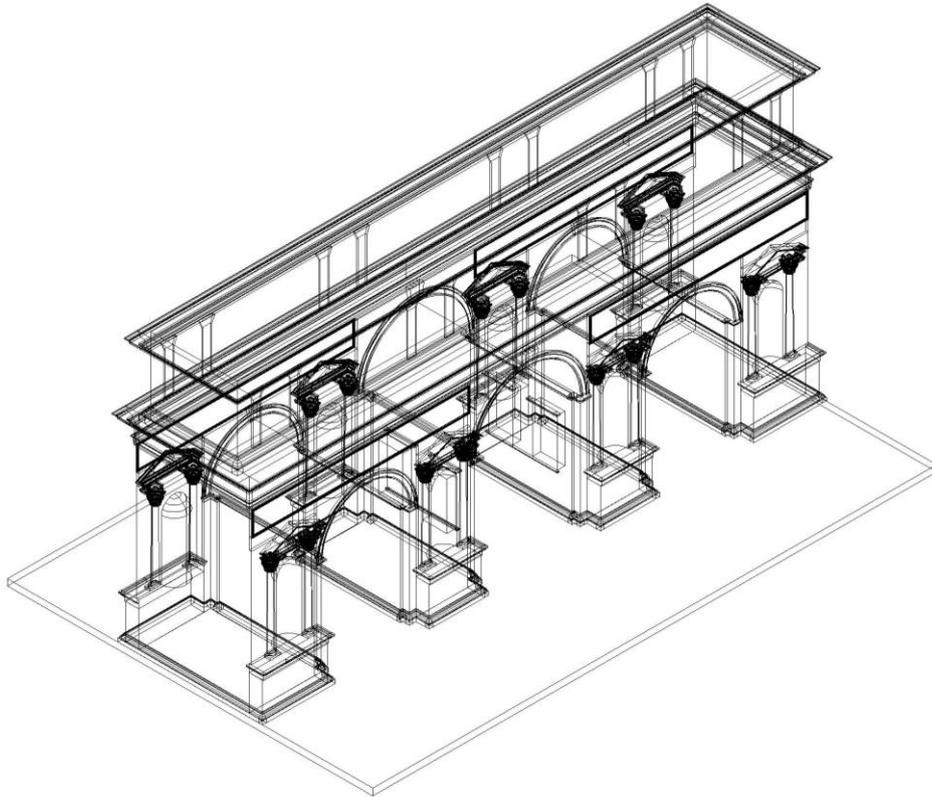
Figura 24: Arco sulla via Appia, all' ingresso dell'antica città: Modello wireframe della ricostruzione in 3D (soluzione A).

³⁵ Sono stati effettuati due modelli tridimensionali dell'arco di Capua, i quali rappresentano due ipotesi ricostruttive: soluzione A (timpano triangolare sovrapposto alle colonne) e soluzione B (colonne poste sotto la trabeazione, la quale presenta un risaldo in corrispondenza del capitello)

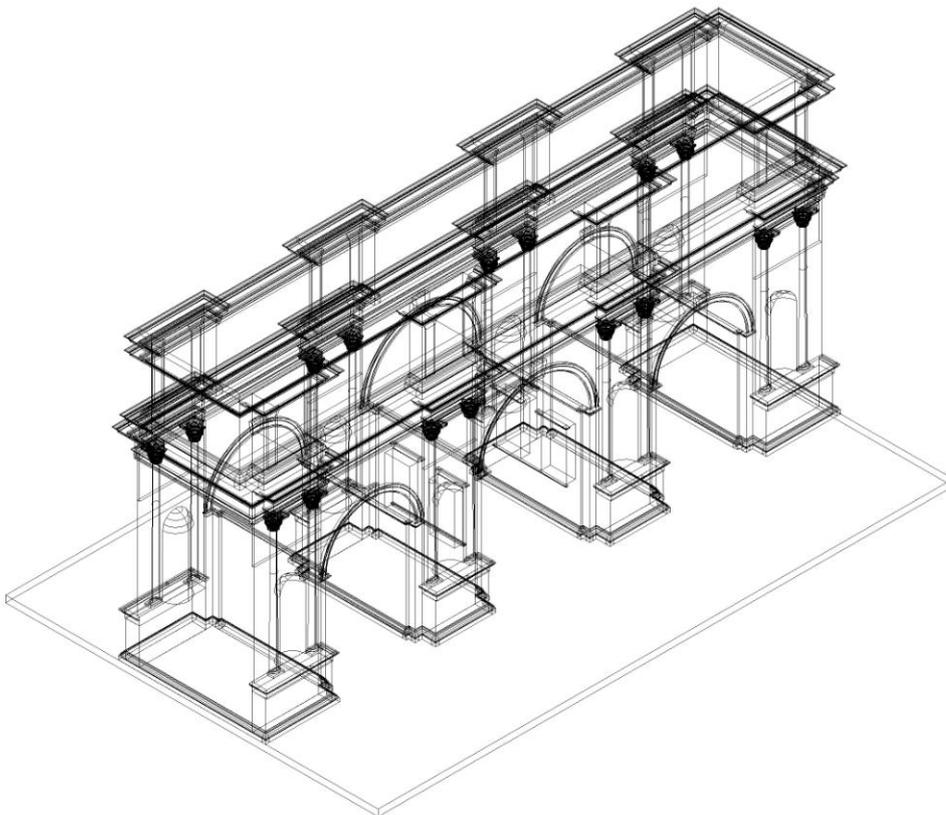
Figura 25: Arco sulla via Appia, all' ingresso dell'antica città: Modello wireframe della ricostruzione in 3D (soluzione B).

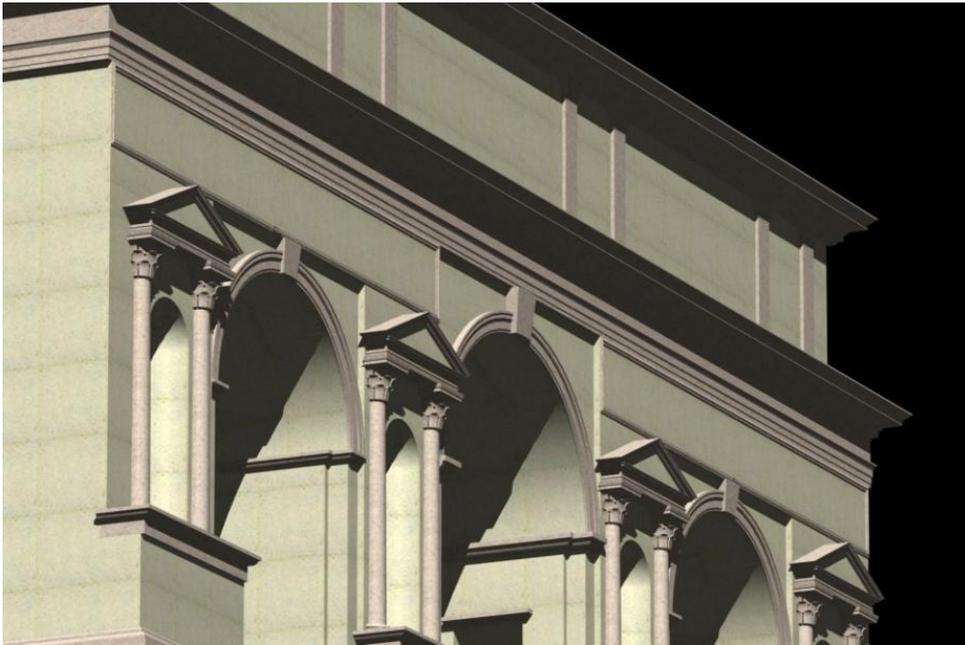
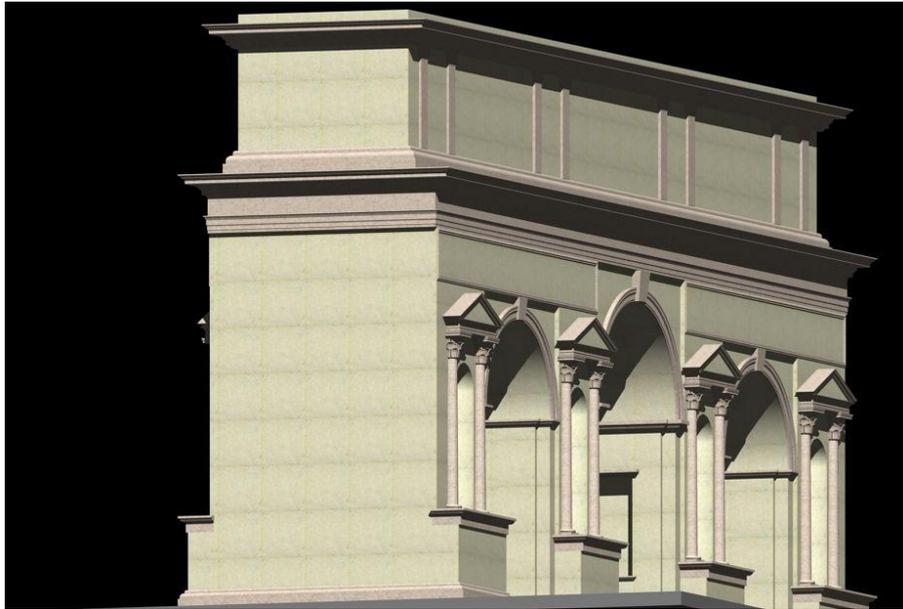
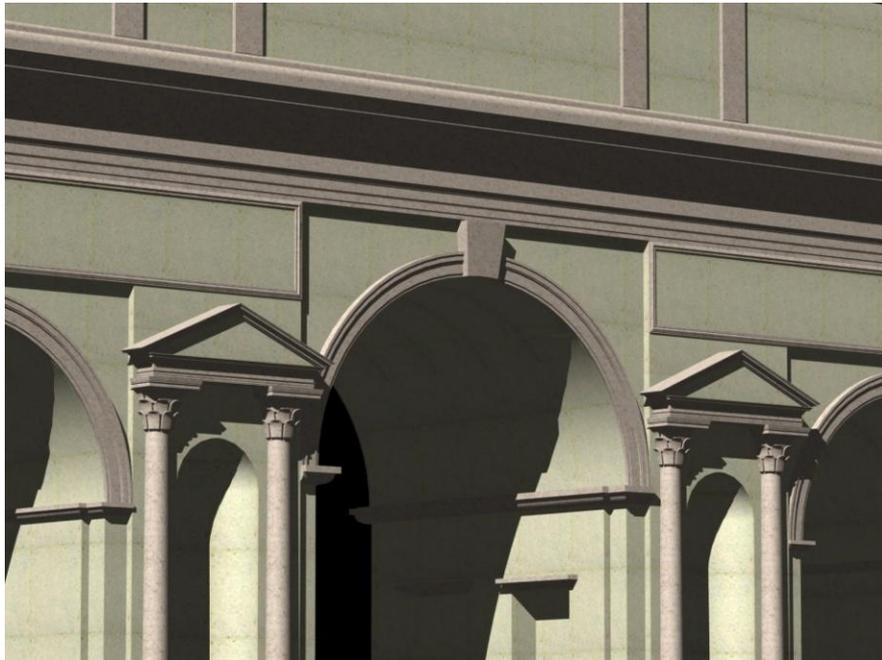
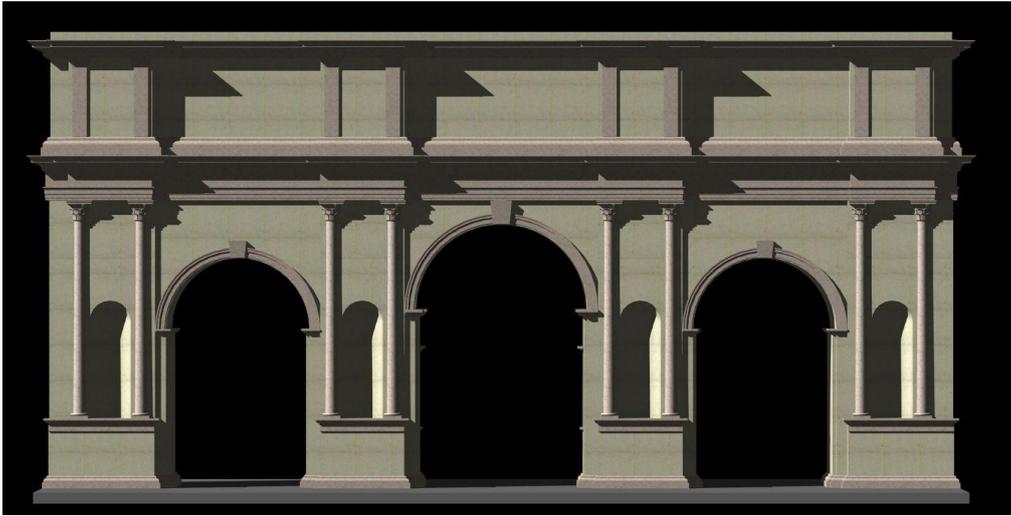
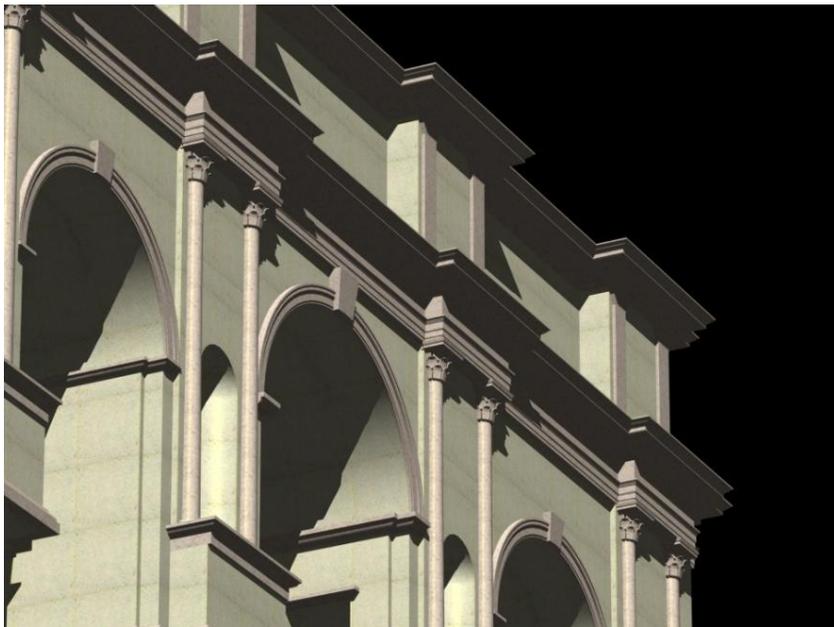
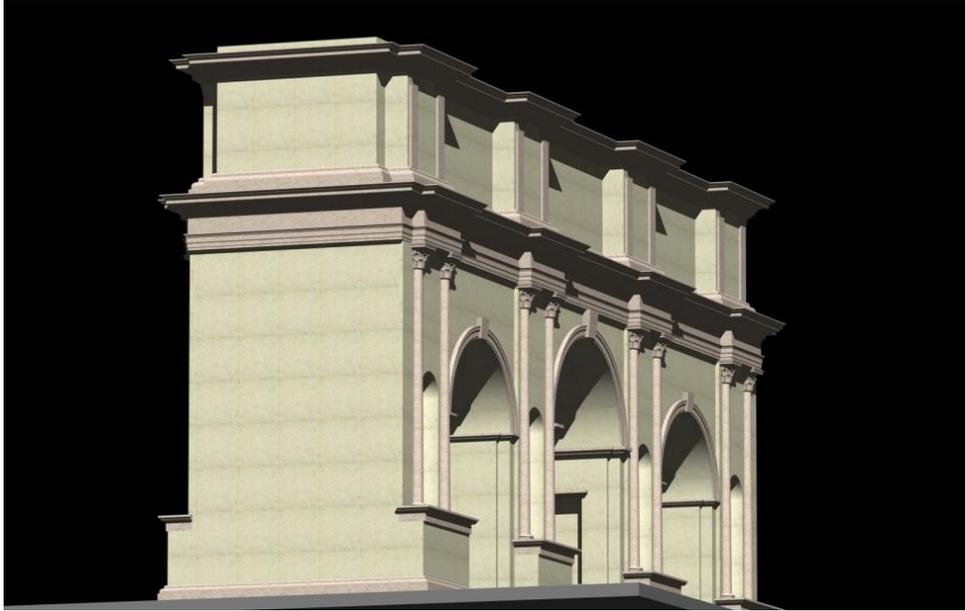
Figura 27: Arco sulla via Appia, all' ingresso dell'antica città: Render della ricostruzione in 3D (soluzione A).

Figura 28: Arco sulla via Appia, all' ingresso dell'antica città: Render della ricostruzione in 3D (soluzione A).

Figura 29: Arco sulla via Appia, all' ingresso dell'antica città: Render della ricostruzione in 3D (soluzione A).

Figura 30: Arco sulla via Appia, all' ingresso dell'antica città: Render della ricostruzione in 3D (soluzione B).

Figura 31: Arco sulla via Appia, all' ingresso dell'antica città: Render della ricostruzione in 3D (soluzione B).

Figura 32: Arco sulla via Appia, all' ingresso dell'antica città: Render della ricostruzione in 3D (soluzione B).

I modelli 3D³⁵ (figg. 24 – 25 - 26 – 27 – 28 – 29 – 30 – 31 - 32 e 33) del monumento capuano sono stati realizzati sulla base del rilievo vettorializzato in CAD in scala 1:1. Per la costruzione tridimensionale è stato adottato il procedimento della modellazione solida che offre il vantaggio di una rappresentazione realistica.

La procedura di modellazione si è basata principalmente sull' estrusione di profili bidimensionali degli elementi rappresentati nelle piante e nei prospetti, seguita da operazioni booleane di modifica delle forme solide così ottenute (sottrazione, intersezione, taglio, ecc...).

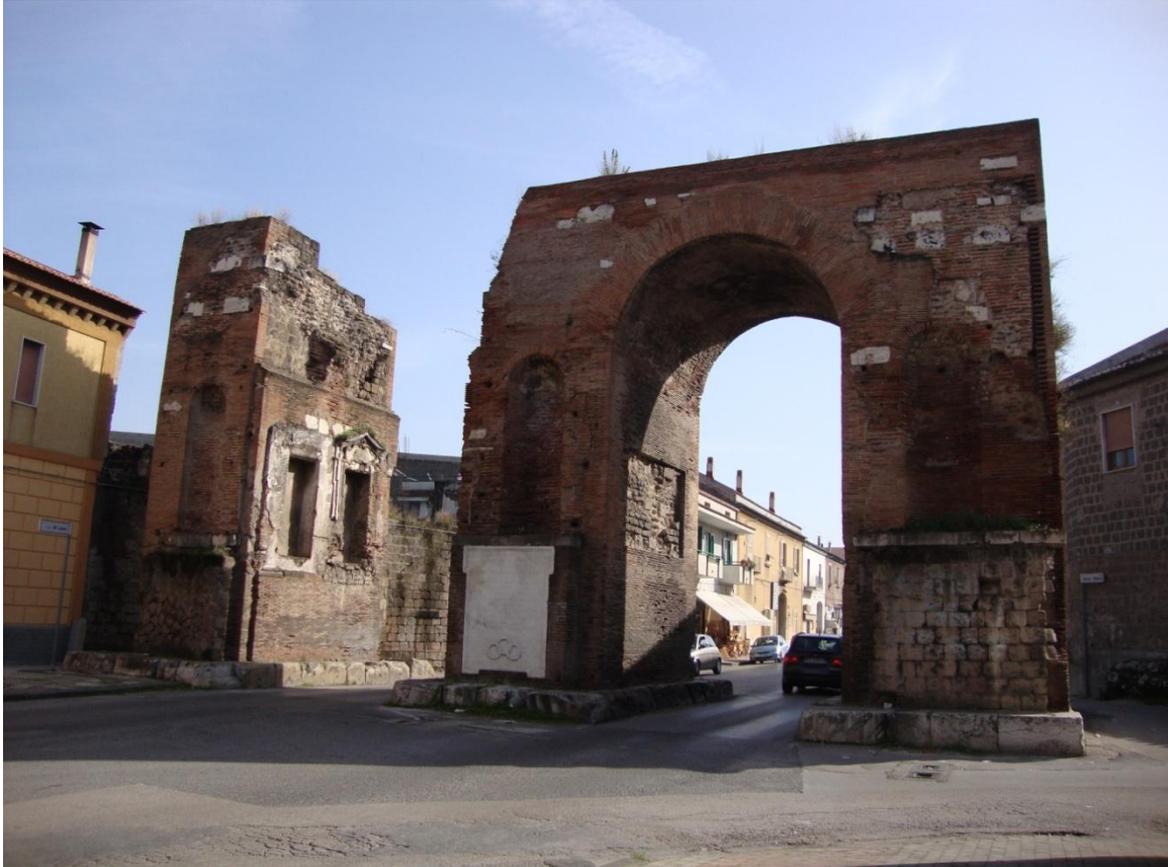
Figura 34: Arco di Capua: lato esterno alla città.

Dell'arco (figg. 34 - 35) si conservano un fornice (il laterale destro entrando in città) e tre dei quattro piloni che lo componevano; del pilone centrale rimane solo l'imposta. La struttura raggiunge oggi 10 m di altezza ed è larga complessivamente 18,5 m.

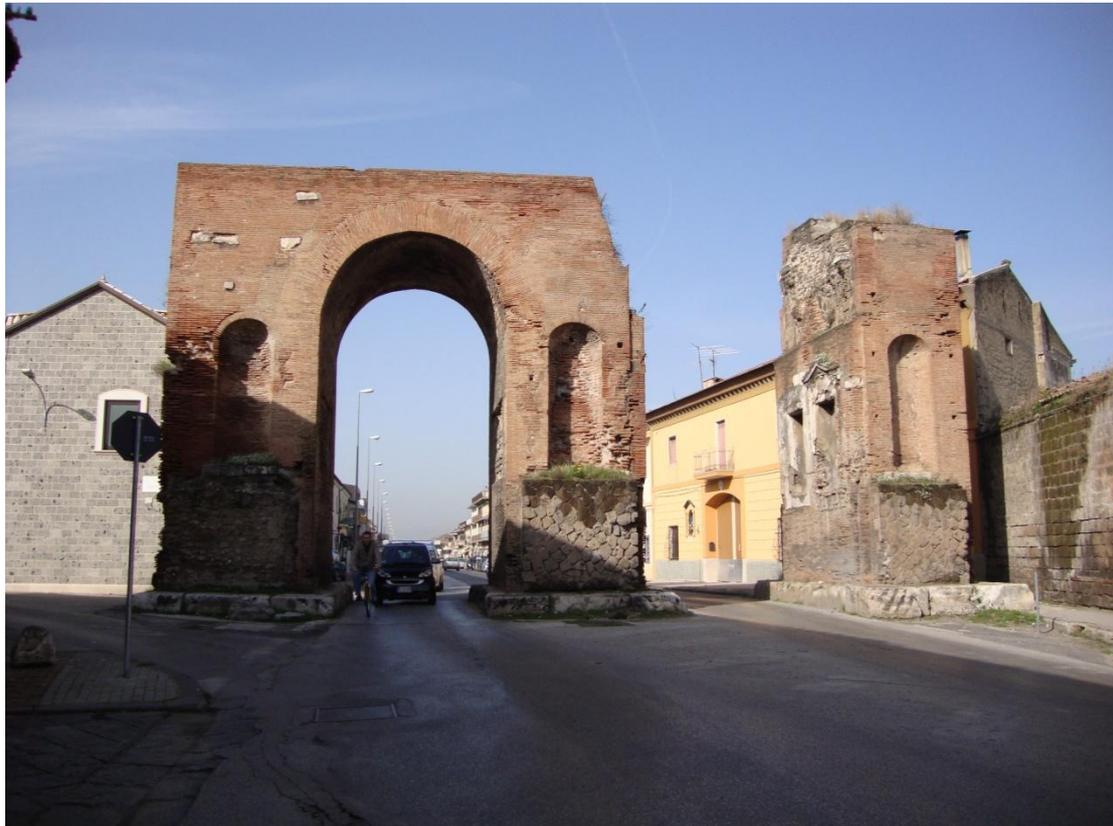
Figura 35: Arco di Capua: lato interno alla città.

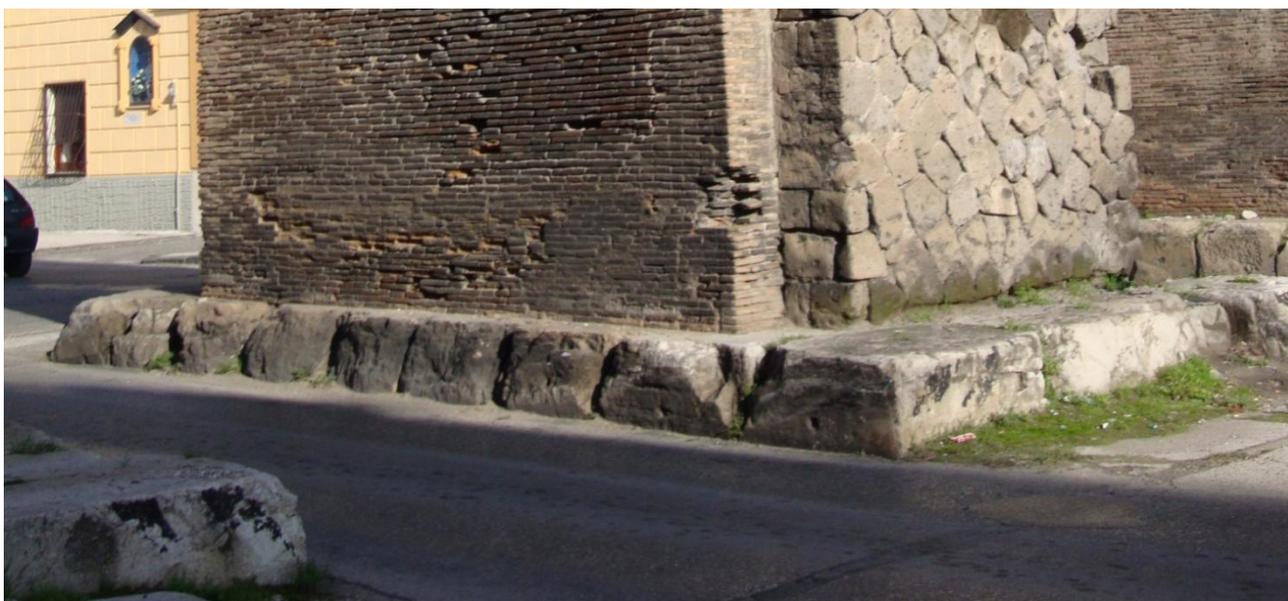
Figura 36: Arco di Capua: particolare del basamento in blocchi di pietra.

Il basamento delle singole pile è costituito da blocchi parallelepipedi disposti con le maggiori dimensioni in testata (fig. 36); misurano 135 – 115 x 130 – 90 cm di lato, o di 140 – 95 -70 x sembra 110 -100 di profondità, quelli visibili sull'angolo est del monumento sono alti 60 – 61 cm. I massi sporgono con la fronte allineata alla base dei singoli pilastri laterali di 55 – 50 eccetto che sul lato esterno del pilastro terminale dell'arco, cioè sul lato ad ovest, dove sporgono solo di 10 – 15 cm.

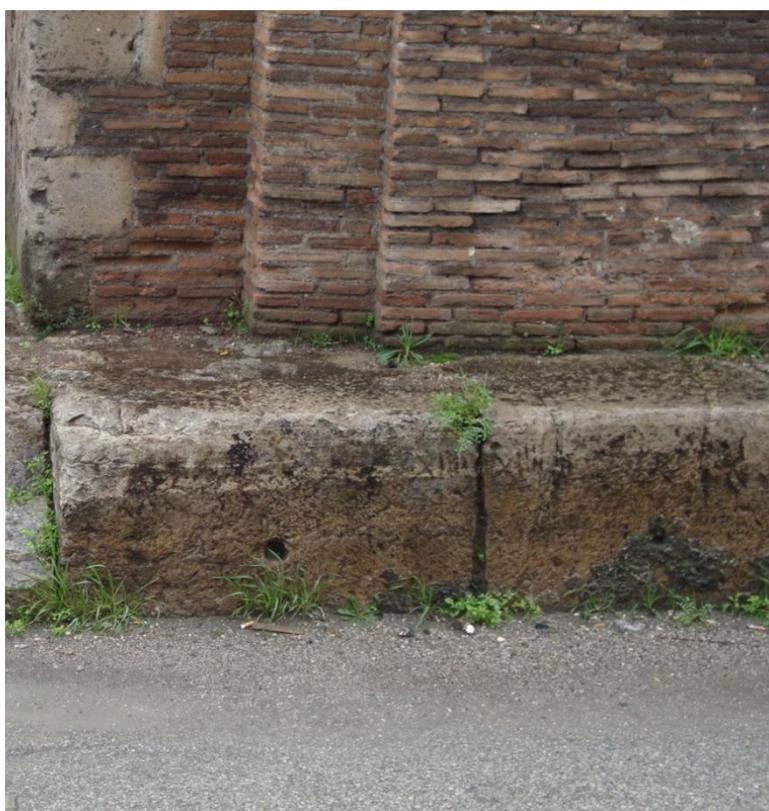
Figura 37: Arco di Capua: particolari dei segni incisi sui blocchi di pietra.

Un particolare interessante si riscontra nella fila dei blocchi sul lato sud – ovest del pilone più a nord – est: la fronte dei blocchi, a partire dal secondo al quinto procedendo dallo spigolo ovest, reca incisi numeri da XIII a XVI, alti circa 4 cm, nel sistema baciato³⁶ (figg. 37 – 38). La presenza di cifre sulla faccia dei blocchi rafforza l'ipotesi che questi foderino la fondazione dei pilastri, entro la cui cornice sarebbe stato gettato il calcestruzzo.

³⁶ Le cifre XV della baciatura del terzo e quarto blocco sono ridotte a X sul terzo blocco, per la sbrecciatura specialmente del quarto. La sequenza è: XIII XIII X(V) X(V) XVI.

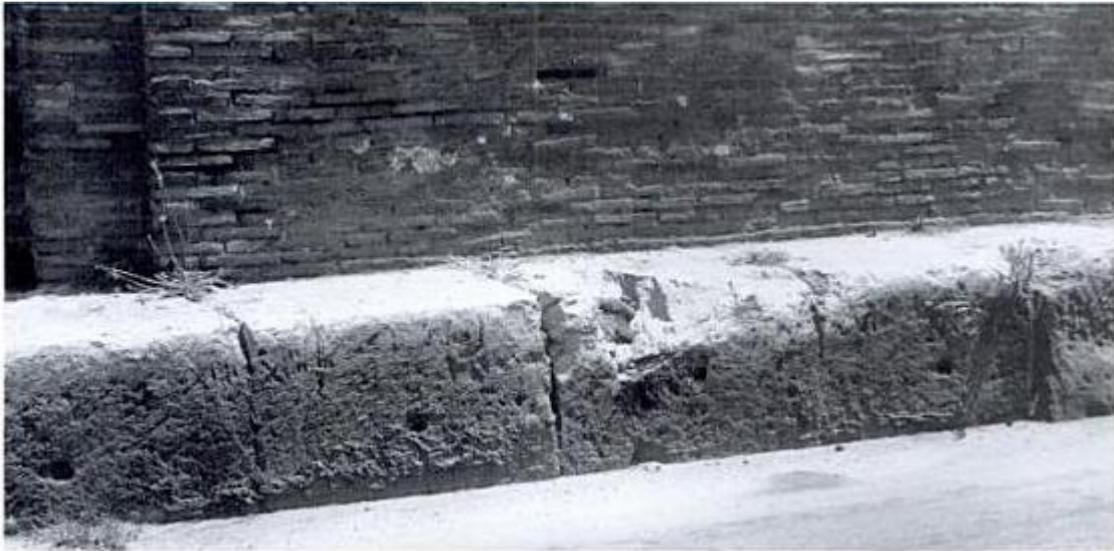
Figura 38: Arco di Capua: particolare dei segni incisi sui blocchi di pietra (da Quilici – Gigli, Sull'arco di Capua).

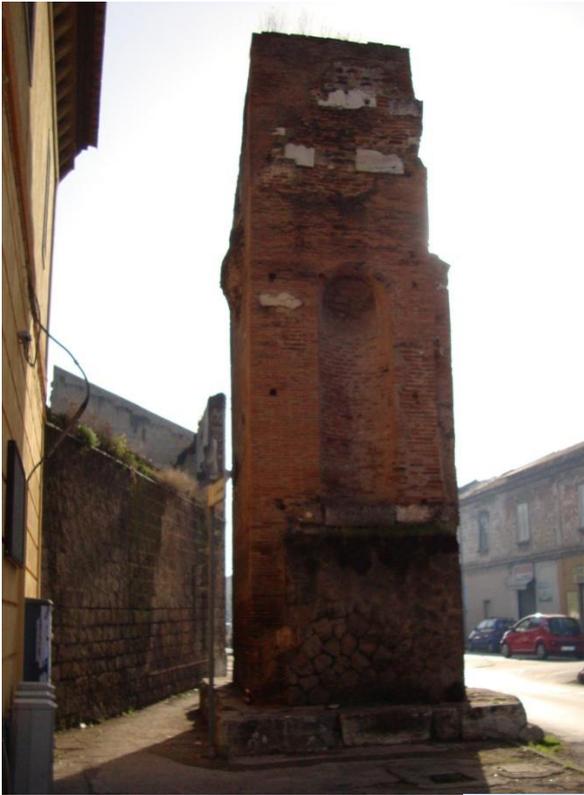
Figura 39: Arco di Capua; lato esterno alla città: particolare del pilone di sinistra.

Il paramento originario si nota, sulla facciata esterna alla città, nel pilone di sinistra (fig. 39) entro la nicchia occasionalmente sui lati e per gran parte della parete al di sopra, da 6,5 a 9 m di altezza, esclusi i bordi; nel pilone di centro (fig. 40) entro la nicchia e per due terzi dell'altezza ai lati di questa; nel pilone di destra (fig. 41) nella metà superiore delle nicchie escluso il catino, ai lati per lo stesso tratto e al di sopra delle nicchie stesse per la parte centrale del pilastro, fino a 8,7 m di altezza.

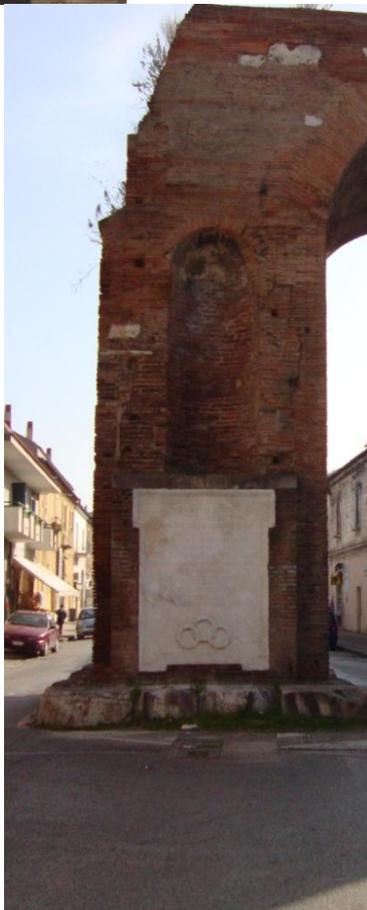
Figura 40: Arco di Capua; lato esterno alla città: particolare del pilone centrale.

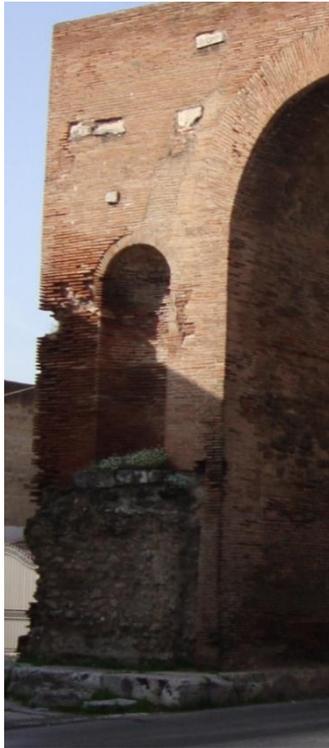
Figura 42: Arco di Capua, lato interno alla città, particolare del pilastro più a sud - ovest.

Il nucleo cementizio è visibile anche sul plinto posto sotto il pilone a sud – ovest (fig. 42), sul lato verso la città, dove il paramento di restauro è oggi quasi del tutto caduto: si presenta in grossi scapoli di tufo giallo con grossi inclusi di legno fossile, dei quali i maggiori misurano 40-38 x 12, 31-30 x 14-13 cm di lunghezza ed altezza; sono ordinatamente affogati nella malta in singoli piani di posa ben stratificati. La malta è grigia, a grana più grossa, terrosa, con molti minuti inclusi di pozzolana, tufo e calcare. Essendo diversa quest'ultima dal resto della struttura, è da ritenere che i plinti siano stati aggiunti in corso d'opera, in tempi diversi di fabbrica.

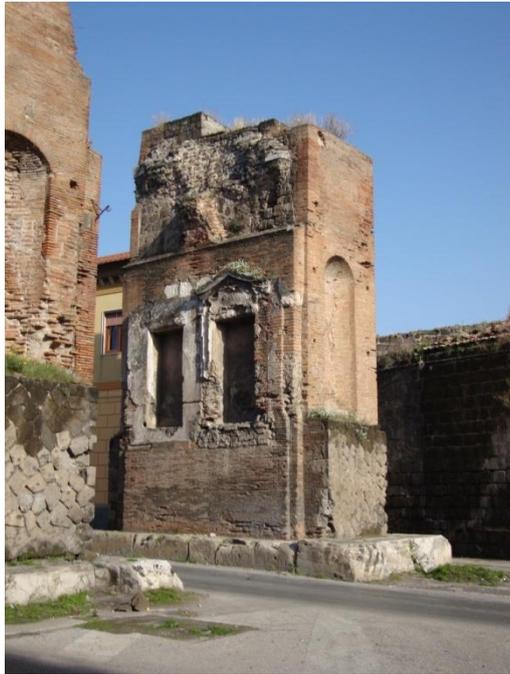
Figura 43: Arco sulla via Appia, lato interno alla città: particolare del pilone posto a nord – est.

La struttura originaria del monumento si vede però sotto l'imposta del lato nord – est dell'arco maggiore (fig. 43), dove si nota in alto al centro una massa di calcestruzzo, pertinente all'imposta della volta, con affogati al suo interno i bipedali che lo scandivano radialmente. L'intradosso di questo residuo di volta è stato ripreso da un restauro laterizio che, collocandosi sopra il corpo delle nicchie ne falsa l'imposta. Il lacerto originario documenta come l'arco fosse più alto di quello accennato dal restauro, in conformità ad una luce a tutto sesto che aveva 4,85 m di diametro. Lo stesso lacerto sembra forse accennare su un lato a una sorta di imposta laterizia di un archetto ortogonale: viene così da chiedersi se l'arco non fosse voltato nello spessore con centine parallele, poi colmate negli spazi intermedi.

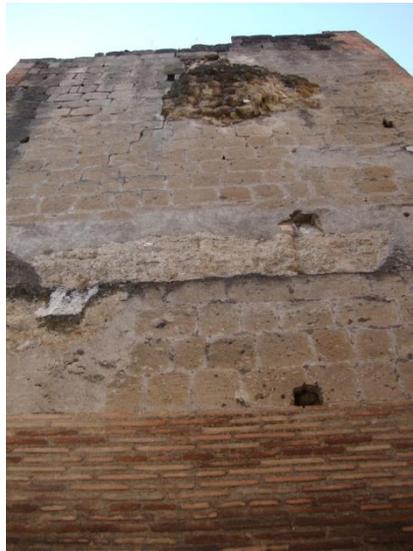
Figura 44: Arco di Capua: particolare dell'imposta dell'arco minore scomparso.

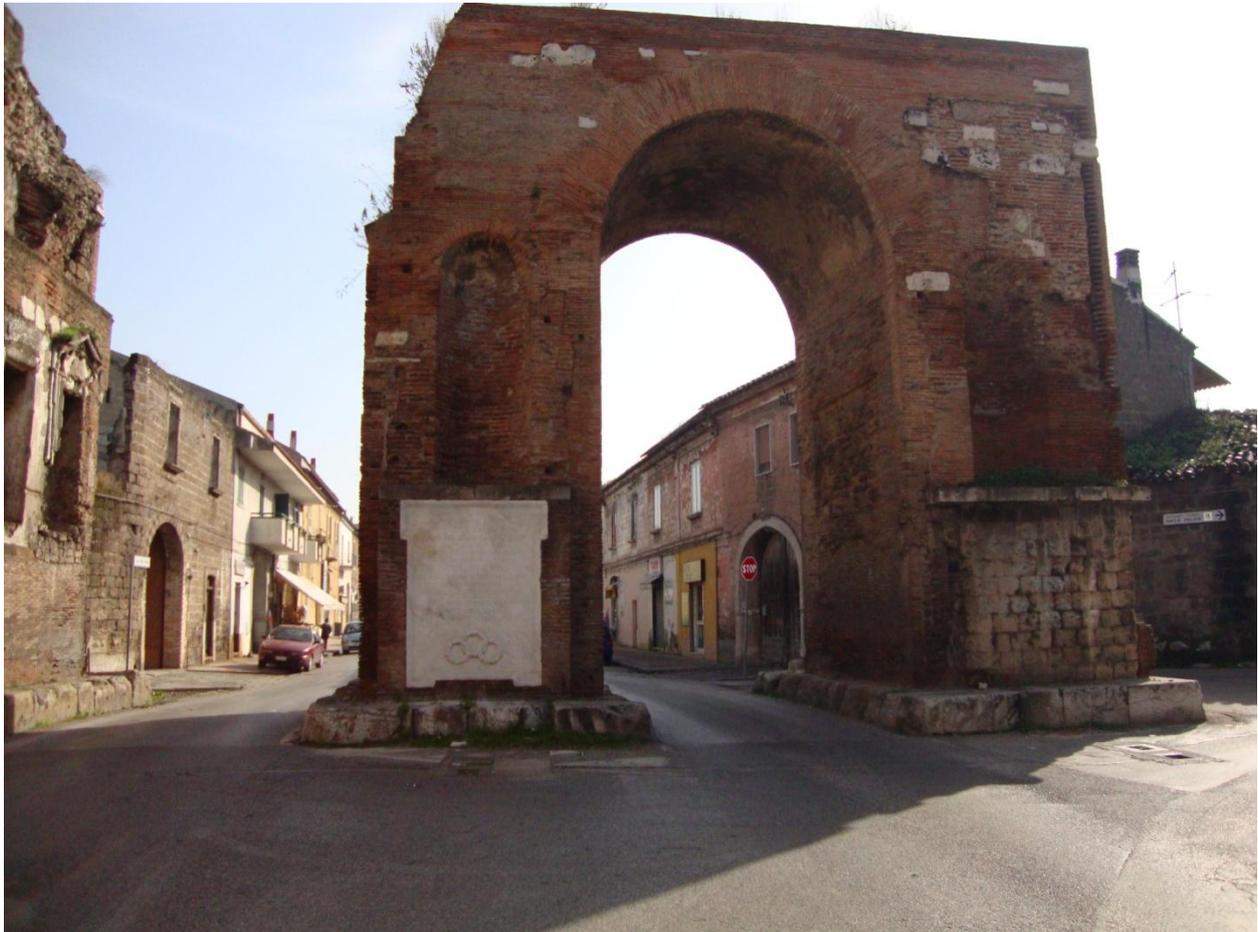
Figura 45: Arco di Capua, lato esterno alla città: particolare del fornice conservato con frammenti lapidei e fori inclusi.

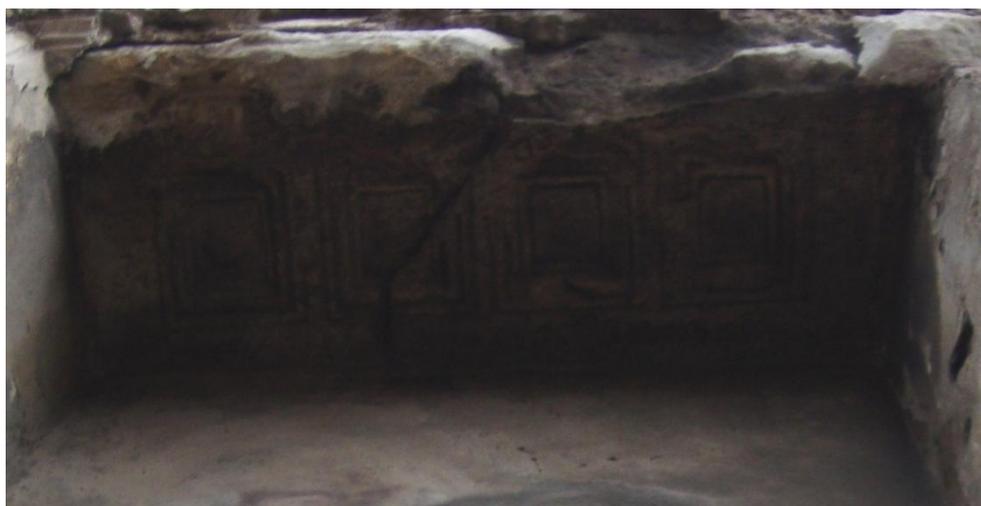
Figura 46: Arco di Capua: particolare dei cassettoni della nicchia sotto il fornice maggiore.

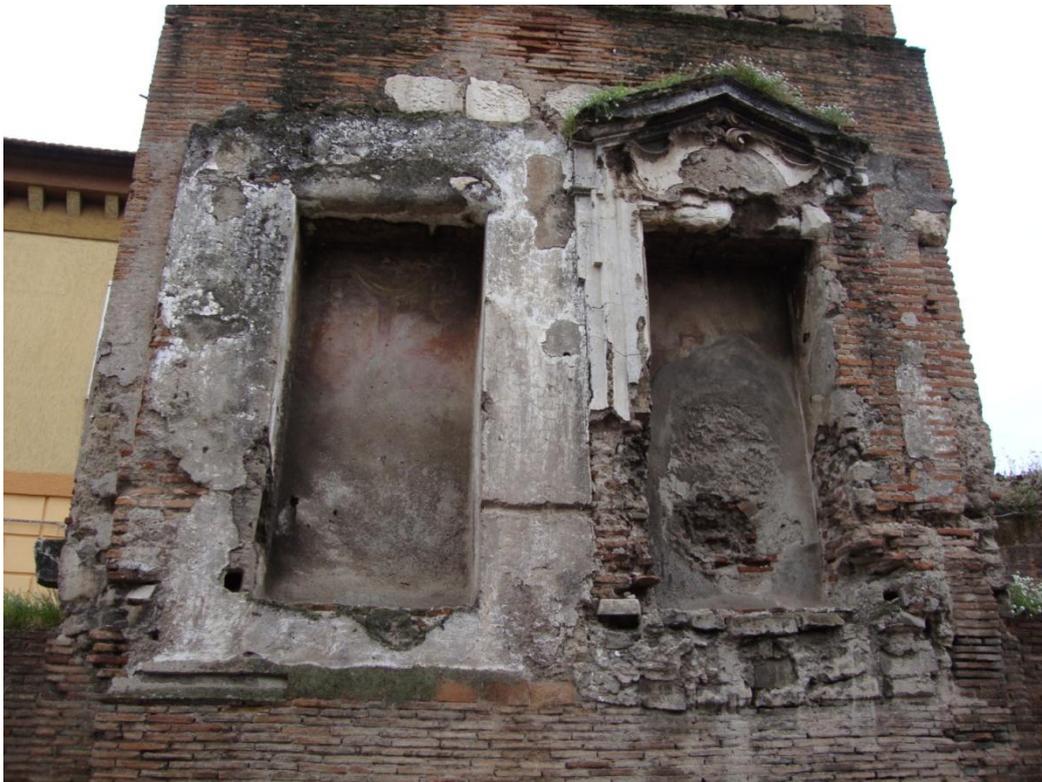
Figura 47: Arco di Capua: nicchie sotto il fornice principale, lato sinistro visto dall'esterno della città.

Le nicchie sul pilone di sinistra per chi entra in città sono state utilizzate come edicole sacre: sono intonacate e la seconda è incastonata da ricchi stucchi barocchi³⁸ (fig. 47).

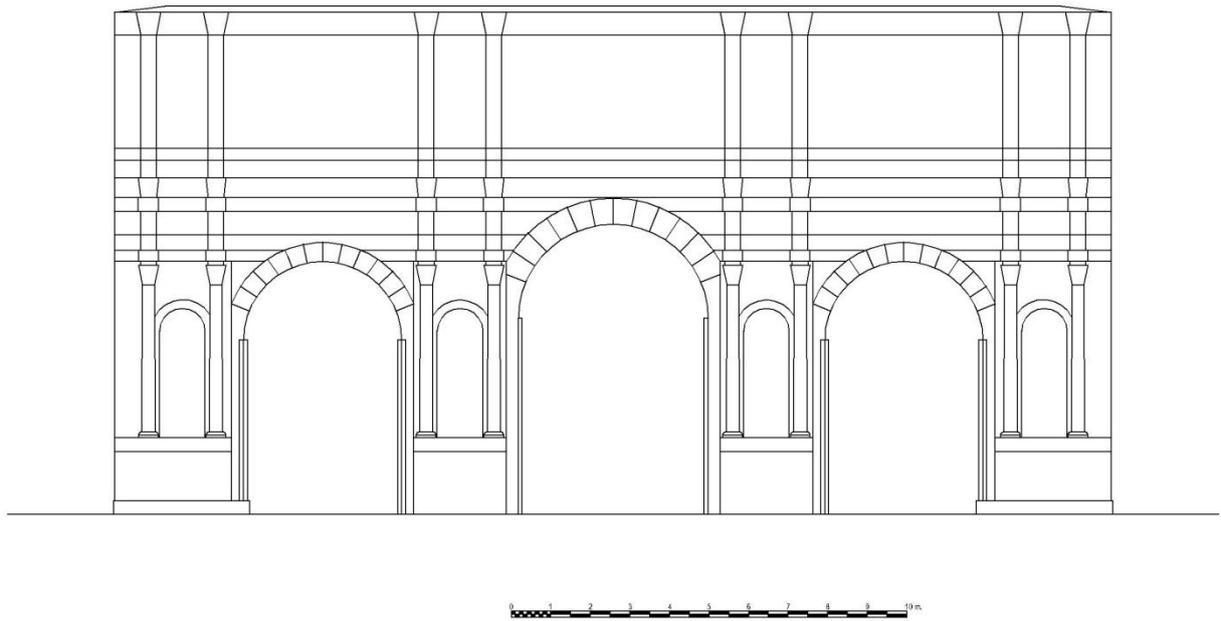
Figura 49: Arco di Adriano: Proposta ricostruttiva

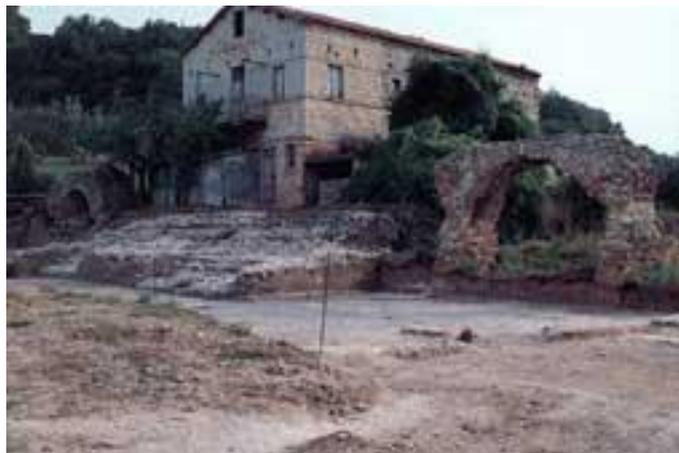
Figura 51: Cupra Marittima: particolare di un arco conservato (da www.cupramarittima.net).

Gli archi di Cupra Marittima (fig. 51) sono ad un solo fornice e dovevano avere un rivestimento in lastre di marmo. La struttura dei due archi è conservata solo in parte ed è molto danneggiata; i monumenti risalgono all'età giulio – claudia.

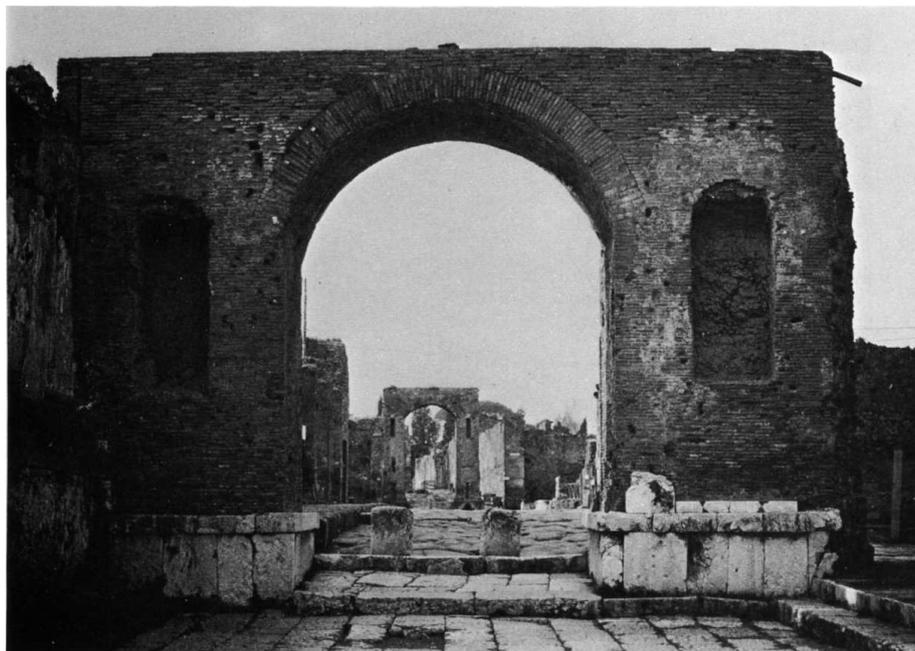
Figura 52: Pompei, arco all' ingresso nord – est del Foro (da De Maria, *Gli archi onorari di Romae dell'Italia romana*).

Per quanto riguarda gli archi in laterizio, focalizzando l'attenzione sulla Campania, è opportuno ricordare l'arco di Pompei presso il Macellum (fig. 52), a nord – est dal Foro, completamente in laterizio e ad un unico fornice, fiancheggiato da nicchie, per il quale è stata proposta una datazione tra l'età di Caligola e Claudio.

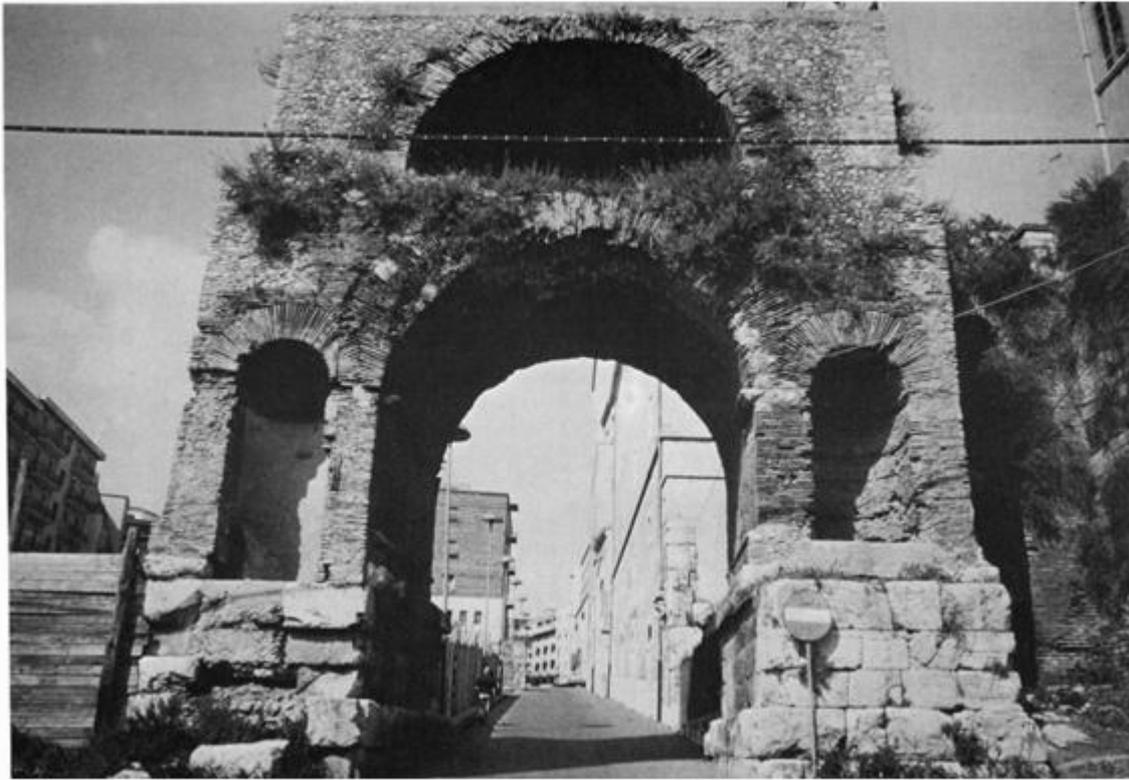
Figura 53: Benevento, arco del Sacramento (da De Maria, *Gli archi onorari di Roma e dell'Italia romana*).

Più stretti confronti si possono istituire con l'Arco del Sacramento a Benevento (fig. 53), non solo per tecnica, ma soprattutto per soluzioni architettoniche. Vanno notate in primo luogo le dimensioni molto vicine che presentano il fornice centrale di Capua ed il fornice dell'arco del Sacramento, sia per la larghezza (rispettivamente m 4,85 e 5), sia per l'altezza (m 7,65 e 7,50); la presenza di nicchie affiancanti il fornice, in ambedue i casi per statue non a tutto tondo, ed ancora in entrambi i monumenti i plinti in opera quadrata.
