LE TECNICHE DI CANTIERE
E IL PROCEDIMENTO COSTRUTTIVO

5.1. TESSITURA DELLE MURATURE DI ALZATO

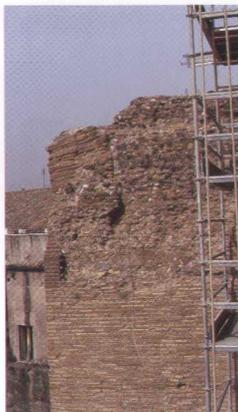
FIG. 5.1. Muro perimetrale Nord Ovest, lato interno, segmento in rapporto all'imposta del catino di copertura dell'abside Ovest. Un marcapiano di bipedali sottolinea il livello del piano di imposta del sistema voltato; evidente la diversa composizione del conglomerato, con una netta prevalenza dell'uso di selce nella zona più sollecitata.

Le murature di alzato, molto omogenee, tutte con cortina in opera laterizia di spezzoni di bessali e sesquipedali, sono in conglomerato di malta pozzolanica rossa discretamente vagliata, ed inerti di materiale diverso in rapporto alle sollecitazioni previste per lo specifico segmento murario (Figg. 5.1-2)¹.

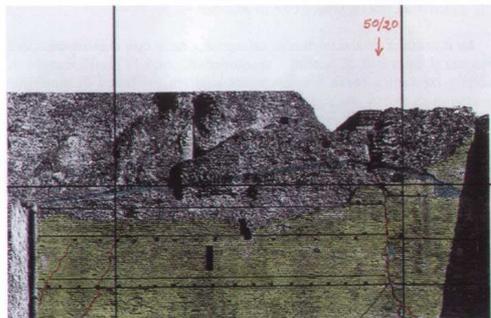
FIG. 5.2. Muro perimetrale Nord Ovest, lato esterno. La lesione verticale, corrispondente ad un giunto di cantiere, risarcita in alto agli inizi del 1900, evidenzia la distinzione fra il conglomerato in tufo e laterizio, corrispondente alle reni della volta a botte della navata Nord Ovest, e quello in selce relativo al segmento di alzato sottoposto alle risultanti del catino dell'abside Ovest e della crociera Nord Ovest. I numeri in rosso indicano l'ampiezza della lesione, in millimetri.

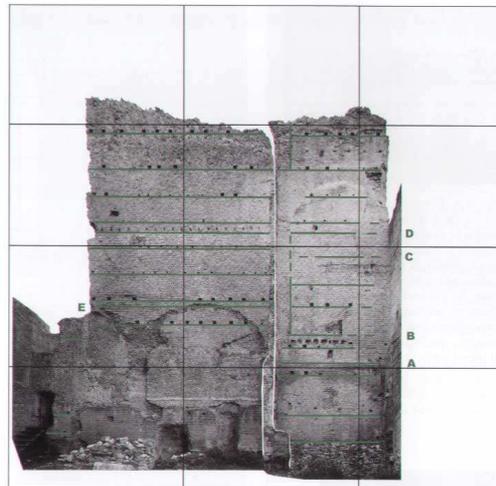
FIG. 5.3. Muro perimetrale, segmento Sud Ovest, esterno. Ricorsi di bipedali non coincidenti con la posizione dei ponteggi, sono stati inseriti senza risparmio, ad indicare: A) livello di spiccato del muro di alzato, arretrato di cm 22 rispetto al sottostante muro di sostruzione; B) livello del pavimento definitivo del vano scale; C) livello del pavimento del I pianerottolo, D) livello di imposta della volta di copertura; E) livello di spiccato delle nicchie sulla parete retrostante.

progressione costruttiva di un edificio di dimensioni tanto vaste, e con piani fondali e di appoggio gradonati. Qualora le due funzioni non siano coincidenti quanto a posizionamento, si preferisce di norma duplicare il ricorso (Fig. 5.3), anche se evidentemente ciascuna squadra affronta e risolve in maniera autonoma e mirata il caso specifico (Figg. 5.4, 5, 6, 7)².

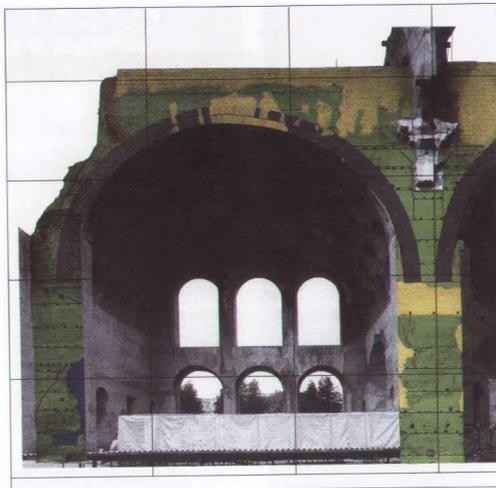
FIG. 5.8. Testata della volta a botte Nordoccidentale. Rispetto all'ordine architettonico della navata centrale, sostenuta dalle colonne di proconnesio, le coppie di ricorsi indicano, dal basso verso l'alto, le quote previste per l'inserimento dell'architrave; del fregio; della cornice. Nell'effettiva costruzione, è stato messo in opera architrave e fregio in un unico blocco di recupero, più alto del necessario, rilavorato in facciavista, le cui dimensioni hanno reso necessario identificare con un altro repair il nuovo livello di inserimento. A parità di condizioni, la squadra che ha lavorato a sx, probabilmente perché è anche quella che ha affrontato per prima il problema, dimostra maggiori difficoltà a tradurre in pratica il progetto esecutivo rispetto a quella di dx: a sx il piano di imposta della volta non coincide con quello dell'arco della ghiera frontale, rendendo necessaria una duplicazione del ricorso, scoordinata è la tessitura delle reni dell'arco, ed improvvisata è la giuntura di cantiere per il successivo inserimento della trabeazione aggettante, che infatti ha dato luogo ad una lesione.

degrado delle superfici murarie non consente però di definirne né la reale quantità numerica né, salvo alcuni casi, il preciso significato di riferimento (Fig. 5.8).

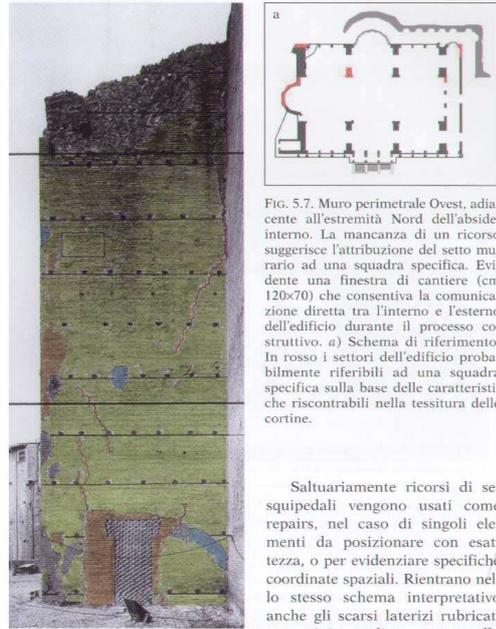
FIG. 5.7. Muro perimetrale Ovest, adiacente all'estremità Nord dell'abside, interno. La mancanza di un ricorso suggerisce l'attribuzione del setto murario ad una squadra specifica. Evidente una finestra di cantiere (cm 120x70) che consentiva la comunicazione diretta tra l'interno e l'esterno dell'edificio durante il processo costruttivo. a) Schema di riferimento. In rosso i settori dell'edificio probabilmente riferibili ad una squadra specifica sulla base delle caratteristiche riscontrabili nella tessitura delle cortine.

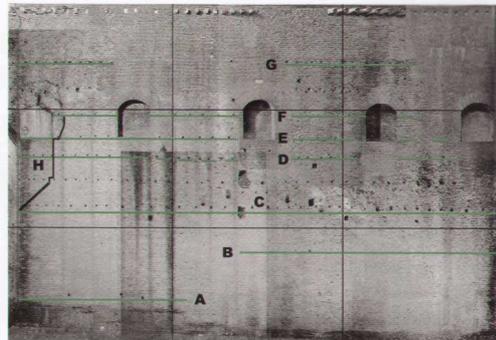
FIG. 5.9. Sviluppo dell'abside Nord, esterno. Murature di II fase. I ricorsi di bipedali non costituiscono più una prassi abituale, ma vengono inseriti solo se necessario. Per circa m 7 dal piano di calpestio, non omogeneo al momento della costruzione, sono stati utilizzati ponteggi a terra, ed i ricorsi di bipedali sono stati usati solo per garantire l'orizzontalità dei filari di laterizio, immediatamente a sx (A), dove la fondazione è contro terra e non offriva un piano regolare, solo successivamente per controllo a dx (B) dove la fondazione è in cavo armato, con piano di spiccato livellato. I filari vengono definitivamente registrati ad una altezza correlata con il piano delle nicchie del II ordine (C). D = spiccato degli archi di scarico delle nicchie del II ordine; E = spiccato delle finestre, passanti; F = imposta della volta a botte all'interno; G = cintura in bipedali del catino dell'abside. La giuntura evidente nel lato sx dell'abside (H) è in realtà una «porta» di cantiere, che ha consentito un agevole passaggio per cose e persone fino al momento della costruzione delle finestre.

Nord), suggerendo un contesto operativo e cronologico molto simile. Solo un uso molto più limitato dei ricorsi di bipedali e delle nervature (Figg. 5.9-10) ed una minor accuratezza formale, con sporadici ricorsi all'opera vittata di tufo e laterizio (Fig. 5.11), sembrano indicare una più scarsa disponibilità di tempo e di mezzi, se non semplicemente di interesse da parte della committenza.

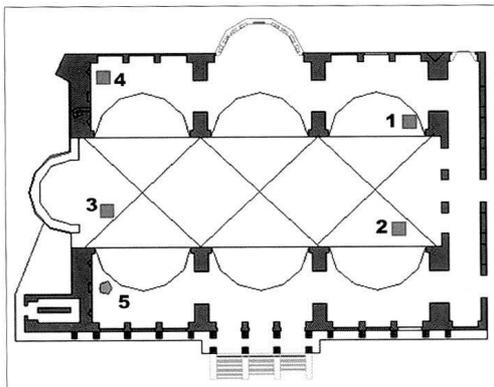
FIG. 5.15. Schema planimetrico con la posizione dei frammenti residui di volte a crociera (1-4) e di volte a botte (5).

La piena consapevolezza del comportamento meccanico degli elementi costruttivi si esprime con evidenza soprattutto nella sofisticata confezione dei sistemi voltati (Fig. 5.15).

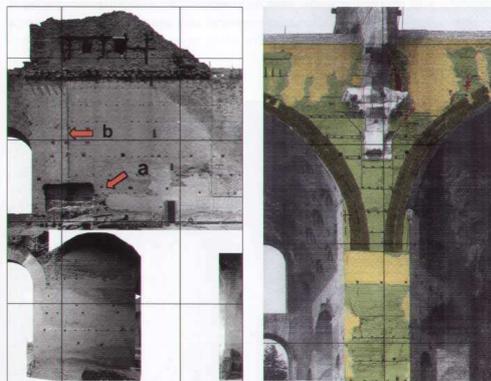
FIG. 5.13. Muro perimetrale est, esterno. La lesione corrisponde esattamente alla giuntura di cantiere tra il muro di imposta della volta a botte, molto sollecitato anche dalle risultanti dell'adiacente crociera della navata centrale, ed il setto finestrato di collegamento, di scarso impegno statico. È stato comunque necessario, in II fase, contraffortare il muro nel settore di cerniera con un poderoso arco innervato di contrasto,

le cui ammassature hanno lasciato chiare impronte sulla parete originaria (cfr. pg. 56). a) Resti dell'imposta dell'arco di contrasto; b) ammassature.

In un'ottica costruttiva molto raffinata, volutamente inoltre segmenti murari in condizioni strutturali diverse, corrispondenti a giunture di cantiere, sono stati lasciati reciprocamente svincolati, senza alcun tipo di ammassatura. Si è cioè preferito non ostacolare i diversi lavori delle compressioni, prevedibili nella fase di assetamento, che avrebbe comunque provocato lesioni non controllate, ma al contrario predisporre delle «lesioni programmate», contando sulla capacità resistente delle ingenti masse murarie (Figg. 5.13-14).

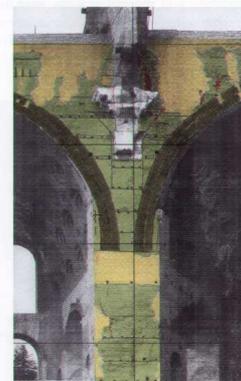
FIG. 5.14. Pilone d'imposta della crociera centrale. Il segmento murario sottostante l'ordine architettonico inserito, molto sollecitato rispetto ai perimetrali, è costruito a parte e senza ammassature.

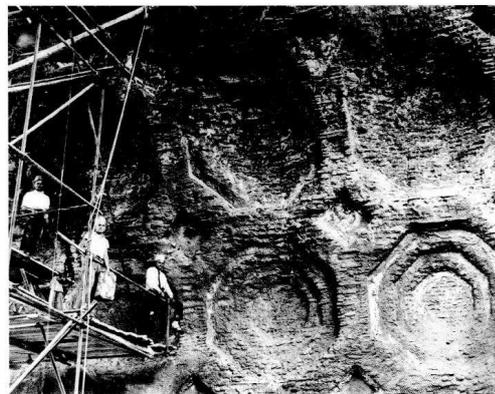
FIG. 5.16. Volta a botte della navata laterale durante i restauri del 1938, in occasione della venuta di Hitler a Roma. Le nervature risparmiano il cassettonato, e sono collegate orizzontalmente da ricorsi di bipedali disposti nello spazio di risulta.

Le volte a botte, con risultanti parallele oblique lungo le imposte, sono articolate da nervature coincidenti con le direttrici, regolarmente distanziate in modo da risparmiare i cassettoni ottagonali, c collegati tra loro trasversalmente con ricorsi orizzontali di bipedali (Fig. 5.16).

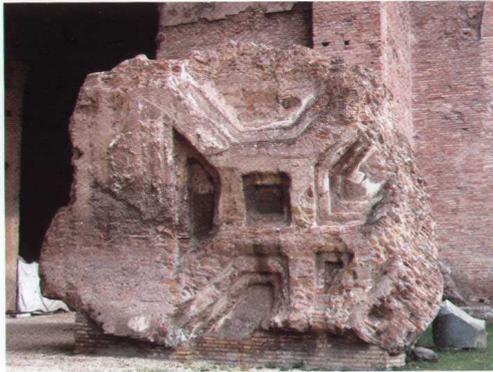
FIG. 5.17. Segmento di volta a crociera (n. 1 di Fig. 5.15), trovato al limite della campata centrale, e poi spostato in quella orientale in occasione della visita di Hitler nel 1938.

Le volte a crociera, con risultanti multidirezionali oblique concentrate sulle imposte, sono articolate da una serie continua di nervature, parallele alla direttrice delle singole unghie, che coinvolgono anche il cassettonato; nervature oblique in rapporto alle diagonali concludono la sintassi resistente (Fig. 5.17, 18, 19).

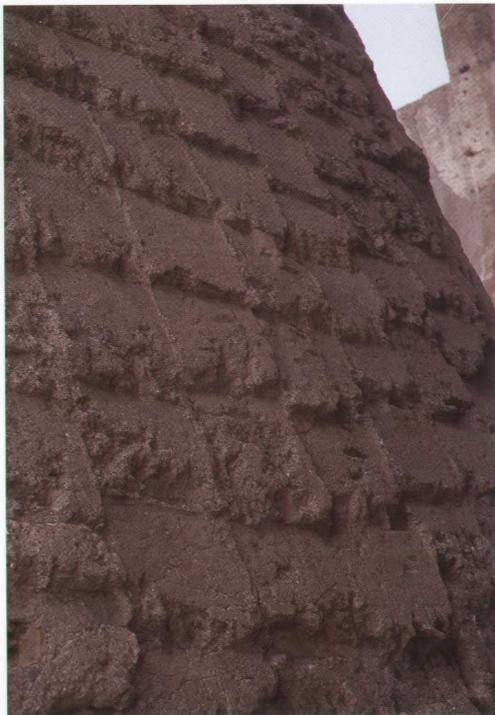
FIG. 5.19. Idem. Estradosso con impronta delle tegole (dim. 35x60) che ne definivano il manto terminale. Pertinente al limite esterno Nord della crociera centrale.

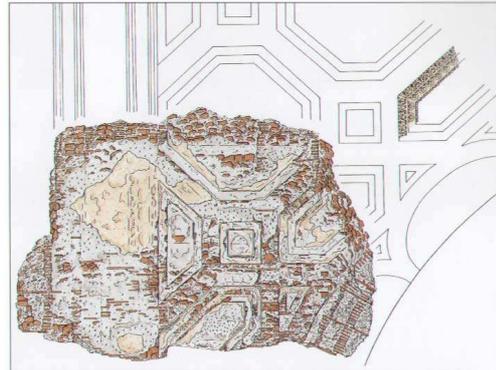
FIG. 5.18. Restituzione grafica e ricostruzione della sintassi decorativa. L'articolazione delle nervature coinvolge il cassettonato, mentre nella tessitura delle volte a botte, organizzata su fasce parallele, le nervature vengono fatte coincidere con lo spazio tra i cassettoni. In entrambi i casi è evidente che lo scheletro in laterizio ed il riempimento in opera cementizia sono eseguiti in contemporanea. Particolarmente curata è la composizione del conglomerato, ricco di pozzolana rossastra non particolarmente vagliata, con intradosso in inerti di tufo negli archi diagonali ma altrimenti in spezzoni di laterizio disposti accuratamente in piano rispetto al manto della centina, tra gli spazi lasciati dai bipedali e dai bessali delle nervature. La decorazione applicata ha previsto tre strati di stucco, di cui il primo scalpellato a fresco per garantire l'aderenza degli strati successivi. Solo conglomerato di tufo costituisce invece l'estradosso, ricco di pomice e scorie vulcaniche nella zona sottostante il manto di tegole.

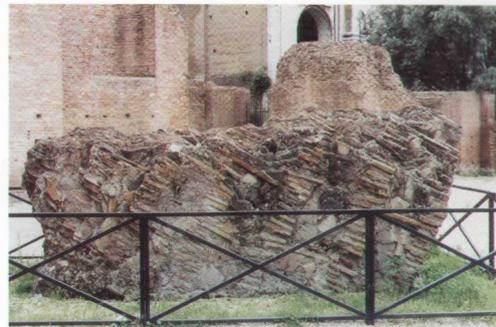
FIG. 5.20 Segmento di crociera (n. 2 di Fig. 5.15); pertinente al limite esterno Est della crociera orientale. Intradosso, vista generale e (a) particolare. Rispetto alla centina, le nervature di bipedali e di bessali sono disposte radialmente, mentre il riempimento è posizionato in parallelo. Rimangono tracce delle impronte delle tavole che costituivano il manto della centina, e della decorazione intradosale in stucco.

In entrambi i casi il riempimento in opera cementizia di malta pozzolanica rossa, viene messo in opera contemporaneamente ai bipedali ed ai bessali delle nervature, e accuratamente allietato a mano in modo che gli inerti siano sempre disposti con giacitura orizzontale rispetto all'andamento dell'intradosso, così da ottimizzare il lavoro a compressione del conglomerato (Figg. 5.20, 21).

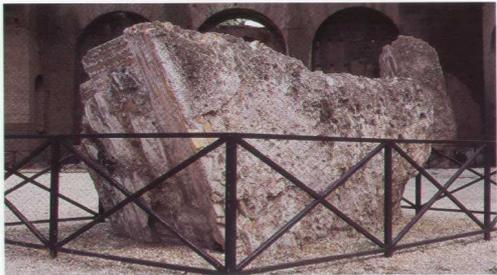
Fig. 5.22. Segmento di crociera (n. 2 di Fig. 5.15). In primo piano la sezione orizzontale dell'estradosso della volta, in conglomerato di tufo e scorie vulcaniche.

essiccamento delle malte, sottolinea la pertinenza di questo tipo di volte ai sistemi spingenti (Fig. 5.22)³.

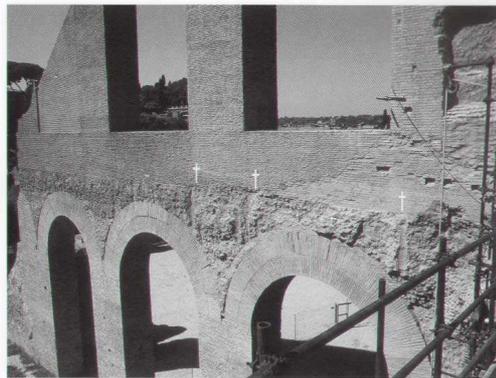
Fig. 5.25. Lato est. Serie di impronte lasciate dai tubi di cantiere sulla verticale dei muri di alzato e lungo lo spicco della teoria di crociera.

Nella costruzione della sequenza di crociere di copertura del portico orientale, tubi in cotto di circa 2/3 di piede di diametro vengono posizionati in verticale sulla centina in concomitanza con le gettate delle volte, sulla verticale del paramento esterno dei pilastri di sostegno (Figg. 5.25, 26, 27).

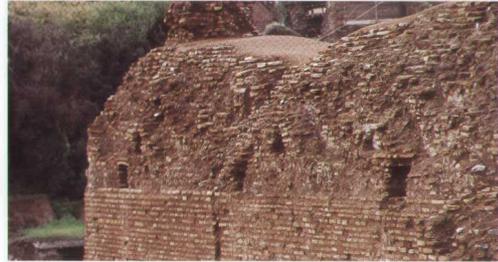
Fig. 5.28. Muro perimetrale Sud Ovest, lato interno. Visibili le aperture a sezione rettangolare lasciate in corso d'opera sulla linea d'imposta della volta, evidenziata dal marcapiano di bipedali. Gli incassi triangolari, che fornivano appoggio ai pali orizzontali della centina, sono stati rilavorati come elementi del cassettonato. Tasti effettuati sulla fascia d'imposta della corrispondente volta a botte del settore Nord Ovest hanno confermato una situazione identica; i fori sono chiusi in facciavista con malta e spezzoni di laterizio, e la superficie risultante intonacata in continuità con l'intero intradosso.

mente, collegati con altrettanto tubi disposti verticalmente (Figg. 5.28-30) in modo da identificare sull'estradosso della volta l'esatta posizione del perimetro dei contrafforti.

Sulla linea di imposta di ogni volta a botte, nella fascia di circa cm 90 di altezza costruita prima di mettere in opera la centina, sono stati lasciati in corso d'opera tre elementi orizzontali, disposti ortogona-

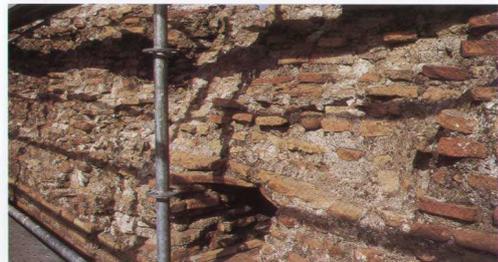
Fig. 5.29. Ogni apertura, risparmiata a partire dal piano di bipedali che marca il piano di spicco della volta a botte, è limitata in alto da due bipedali, e lateralmente da pareti in opera laterizia. A questo livello il conglomerato della volta è in opera cementizia con inerti prevalentemente di laterizio.

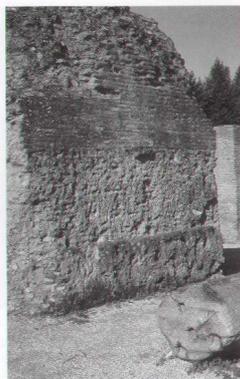
FIG. 5.33. Pilastro della navata laterale Est. Sovradimensionato nel lato Nord di cm 60 per una altezza di m 2, è stato scalpellato fino ad ottenerne il corretto dimensionamento. È ancora in posto parte della malta di allettamento della decorazione applicata in lastre di marmo.

2 m di alzato (Fig. 5.33). Il tardivo riconoscimento dell'errore è in parte giustificabile dagli aggiustamenti di cantiere che venivano effettuati sul lato frontale dell'adiacente portico Est. Una volta gettate le fondazioni, a nastro, in questa zona si era proceduto alla costruzione in contemporanea dei soli elementi periferici, in modo da lasciare sgombra la zona mediana per semplificare l'accesso all'area centrale della Basilica a uomini, macchinari, slitte e carri per il trasporto degli elementi architettonici. Infatti, malgrado l'edificio fosse totalmente perimetrato da assi viari, solo in questo settore il piano di calpestio era allo stesso livello di quello della strada adiacente, rendendo quindi obbligato, o comunque preferenziale, l'accesso da questo lato per ogni attività di cantiere. In questa prima fase inoltre il pilastro terminale Sud è stato definito in previsione di una finestra, attenendosi al progetto originario che prevedeva sei finestre di 16 piedi ed una porta di 17 piedi in posizione centralizzata ed in asse con l'abside ovest. Quando il portico è stato effettivamente realizzato, la finestra è stata trasformata in porta, sfruttandone l'eccedenza dimensionale rispetto all'estremità speculare Nord, verificatasi nel trasferimento dei dati progettuali nella realtà operativa (Fig. 5.34-35). Il progetto originario infatti prevedeva una planimetria di base organizzata su un rettangolo di 320 x 215 piedi, senza i rivestimenti. Nella realtà, mentre lo scarto tra i due assi longitudinali è di soli 11 cm (m 94,94 lato Nord; m 94,83 lato Sud), tra i due assi latitudinali è di 39 cm, assorbiti appunto trasformando in porta (larghezza: 17 piedi) una prevista finestra (larghezza: 16 piedi).

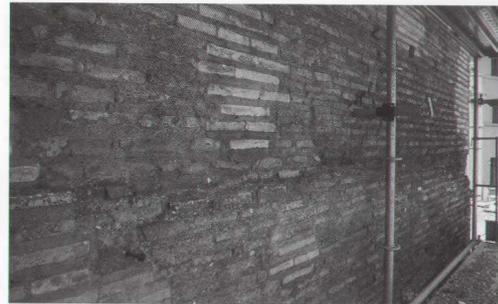
FIG. 5.31. Settore Nord Ovest, parete esterna. Disassamento di circa 2° rispetto all'asse longitudinale, poi corretto in corso d'opera a circa m 2,5 dal piano di calpestio interno della Basilica.

Come ovvio, la costruzione è stata avviata a partire dal settore Nord Ovest, con piano fondale a quota minore, tra l'altro in una situazione operativa infelice tra lo sbancamento in contemporanea delle pendici della Velia ed il vincolo imposto dalla presenza del muro posteriore del Templum Pacis; non a caso, è in questa zona che si verifica una variazione di circa 2° rispetto all'asse longitudinale prevista, poi rettificata nel progredire delle murature di alzato (Fig. 5.31).

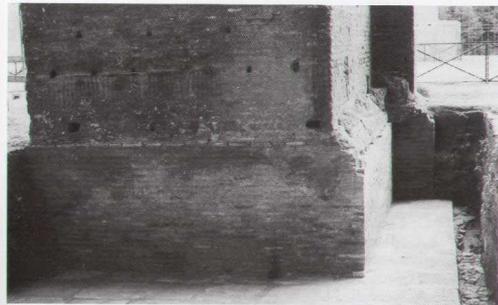
FIG. 5.32. Pilastro del setto trasversale tra la seconda e la terza campata Nord, sovradimensionato sui lati lunghi, e poi rettificato. L'utilizzo di sesquipedali, invece che bipedali, nel piano sommitale delle fondazioni a nastro, può forse farne attribuire la costruzione ad una squadra specifica (cfr. Fig. 5.6).

Lo spiccato del setto trasversale arcuato tra la seconda e la terza campata Nord Est è stato erroneamente sovradimensionato di circa 30 cm sui lati lunghi; l'errore è stato registrato a partire dal ricorso di bipedali che marcava il livello di riferimento per la quota pavimentale della Basilica, e risolto scalpellando le eccedenze, poi nascoste dalla decorazione applicata (Fig. 5.32).

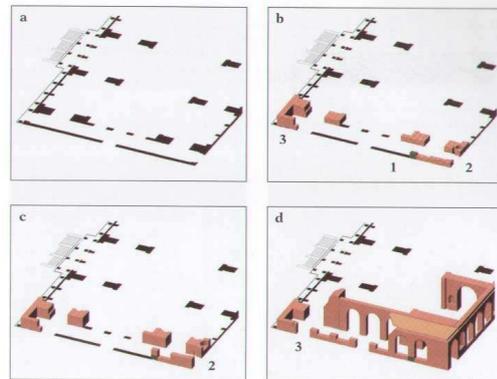
FIG. 5.34. Schema costruttivo del portico Est: a) Schema planimetrico del progetto, particolare della zona Est; b) Fase iniziale. Si cominciano a costruire gli elementi portanti delle estremità, lasciando sgombra la fascia intermedia, per facilitare l'accesso al cantiere ed il trasporto dei materiali; c) Modifiche in corso d'opera. 1) Riduzione del pilastro sovradimensionato rispetto al progetto, uniformandone l'allineamento esterno all'asse dei pilastri del settore Sud Ovest; d) Completamento del settore, raccordandosi al costruito: 1) la finestra viene rielaborata come porta, rifoderandone lo stipite sinistro, e sfruttando lo spazio eccedente in questo lato dell'edificio, risultante da una non perfetta aderenza della realizzazione effettiva al progetto originario.

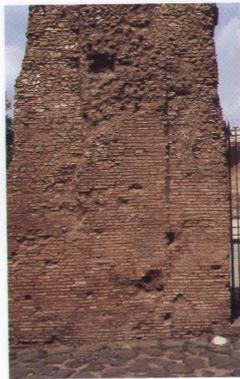
FIG. 5.35. Portico, lato Sud. Finestra trasformata in porta in corso d'opera, occupando parte del davanzale con l'ampliamento del muro di stipite per ridurne l'ampiezza.

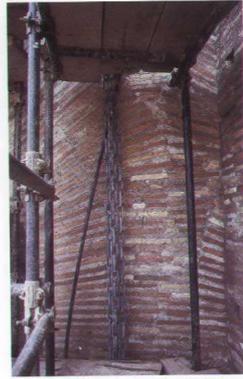
FIG. 5.36. Muro perimetrale Nord, tratto orientale. L'anomala tessitura delle ghiera degli archi delle nicchie nel segmento di raccordo con quelle degli archi dei finestroni ne suggerisce l'interpretazione come una modifica in corso d'opera rispetto al progetto originario.

cui sviluppo in elevato contrastava con l'alzato del muro perimetrale (cfr. p. 42), ed ha costretto ad interrompere la costruzione, privando il settore orientale di un accesso diretto alle terrazze. È probabile inoltre che entrambe le nicchie ricavate nei pilastri verso la strada perimetrale, analoghe a quelle progettate sulla parete del muro di sostruzione della Velia, siano una modifica conseguente all'annullamento della messa in opera della scala, recuperando elementi volti ad incrementare il programma decorativo dell'edificio (Fig. 5.36).

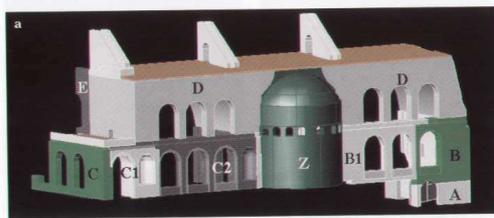
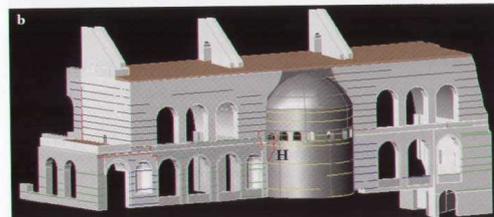
FIG. 5.41. Lato Nord Est. Fatta eccezione per la parete residua del lato Est (E) la tessitura unitaria della parete del I piano (D) è talmente omogenea da non consentire differenziazioni. La giuntura indicata con H è in realtà un varco di cantiere (cfr. Fig. 5.9). È possibile così proporre una fondata ricostruzione della progressione costruttiva globale dell'edificio, in rapporto alla situazione topografica ed urbanistica preesistente.

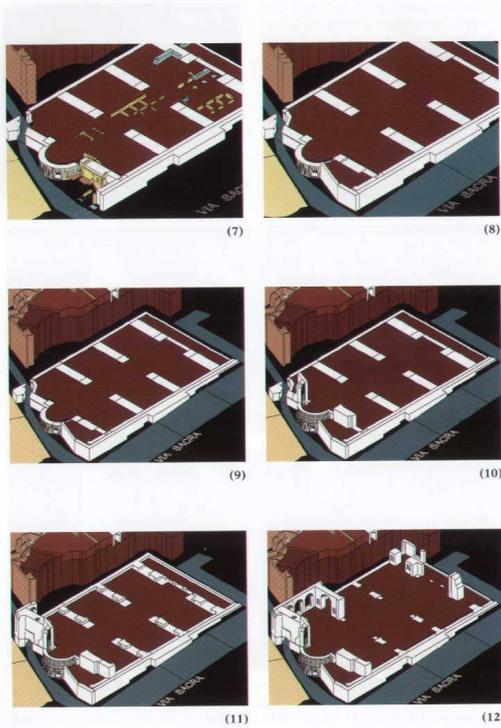
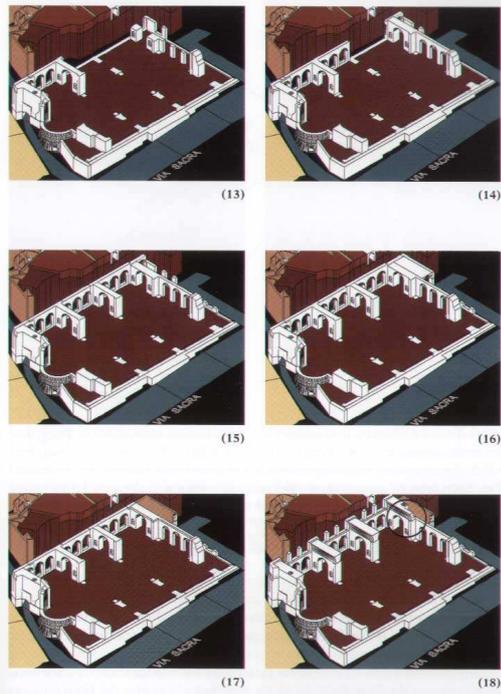
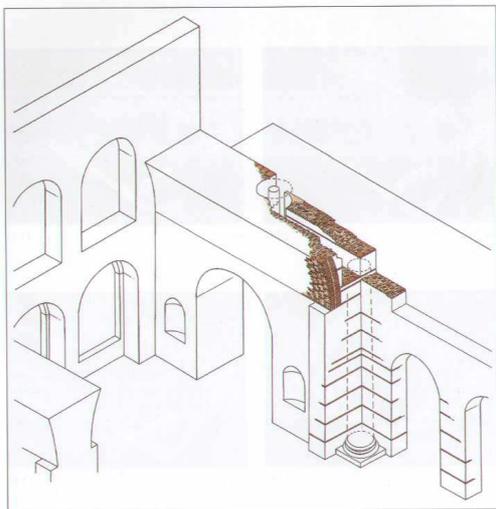
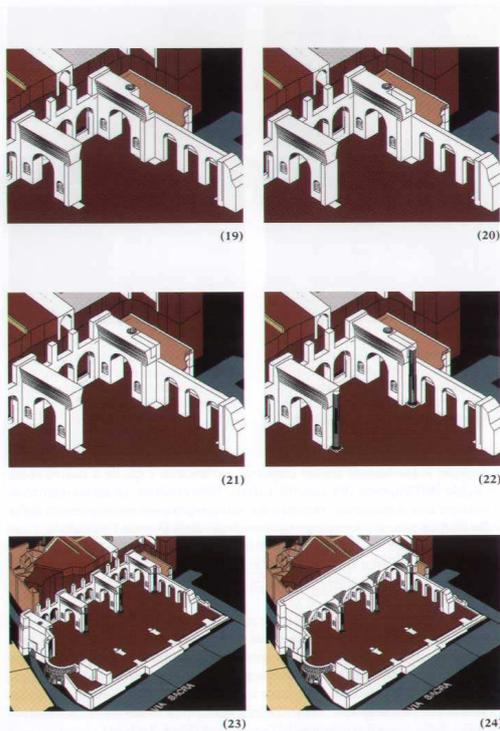
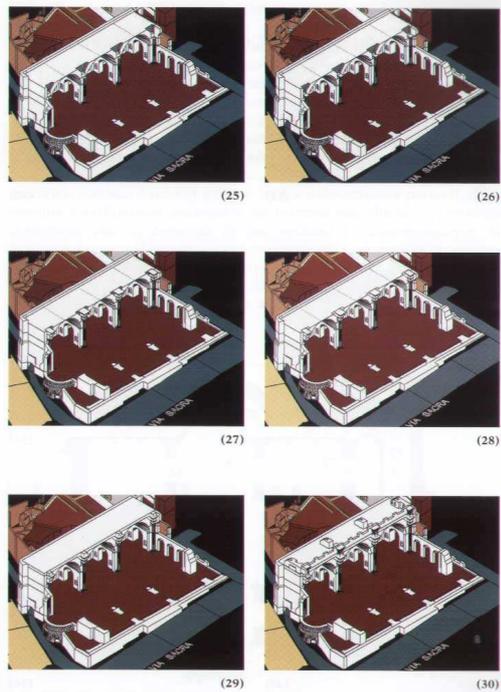
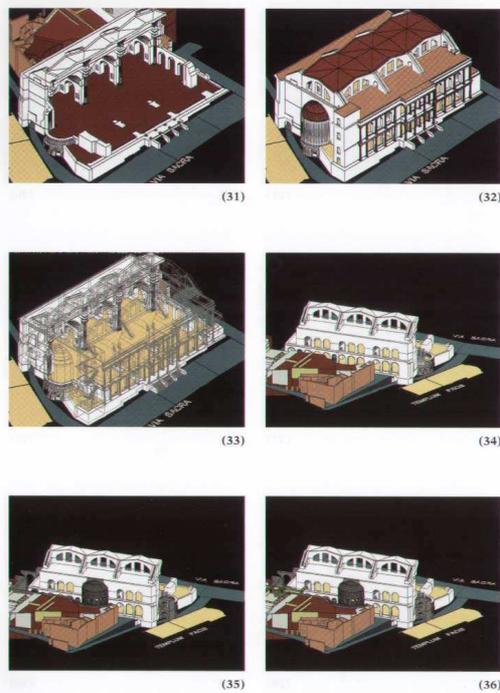
Con riferimento alla sequenza di immagini delle pp. 151-153 e 156-158, è possibile proporre una fondata ricostruzione della progressione costruttiva globale dell'edificio, in rapporto alla situazione topografica ed urbanistica presistente.

Sfruttando come d'abitudine la situazione topografica di partenza, caratterizzata da forti dislivelli (1-2), e definita la quota del futuro piano pavimentale, si è provveduto a costruire le murature di fondazione e contenimento nel settore Sud Ovest, a livello inferiore (3), tessendo poi omoge-

neamente le fondazioni lineari continue perimetrali e quelle a nastro sulla verticale dell'imposta dei sistemi voltati, interrandone progressivamente l'ossatura con il materiale ricavato dal contemporaneo sbancamento della Velia (4-8), e rasando le emergenze eccedenti degli Horrea Piperataria.

L'iter costruttivo ha poi proceduto da Ovest verso Est, chiaramente mantenendo fin quando possibile l'accesso all'area centrale per i veicoli da trasporto in relazione all'unica strada complanare, proveniente appunto da Est (9-17).

Vengono sempre mantenuti nettamente svincolati i segmenti murari sottoposti a differenti condizioni di carico strutturale (18-22), come

ricontrabile anche negli altri settori relativi alle imposte delle crociere, dove la tessitura muraria procede in concomitanza con il preventivo posizionamento degli elementi architettonici (23-28), fino al completamento dei sistemi voltati (29-33).

La costruzione degli arconi e dell'abside di contrasto, motivata da dissesti precocemente verificatisi, e la sistemazione della strada perimetrale Nord con il muro a nicchie di sostruzione della Velia, la cui decorazione è infatti non completata, si sovrappone all'originale progetto costruttivo parzialmente modificandone l'articolazione dello spazio interno (34-36).

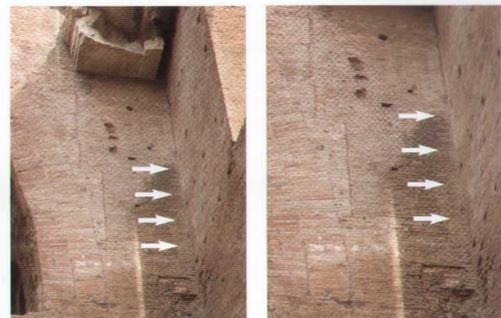
FIG. 5.43. Navata centrale, angolo Nord Est. In evidenza lo spigolo del segmento murario provvisorio, poi inglobato nella definitiva tessitura della parete, in cui sono ben leggibili i ricorsi di bipedali e le giunture di cantiere.

FIG. 5.44. Idem, particolare. L'analisi dell'articolazione della cortina in rapporto alle operazioni di cantiere consente la ricostruzione del procedimento adottato.

Alla quota di imposta delle volte a botte delle navate laterali, il piano terrazzato all'estradosso del portico orientale è stato sfruttato sia per costruire con maggior facilità la scala a chiocciola di raccordo con la terrazza terminale sia per posizionare più agevolmente la colonna d'angolo relativa all'imposta della crociera orientale, come evidente dalla costruzione per segmenti murari in giustapposizione desumibile dall'analisi delle superfici murarie in facciavista (Figg. 5.42-44).

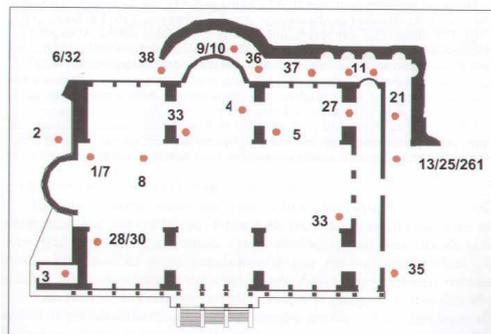
FIG. 5.45. Schema di riferimento delle fotografie. I numeri arabi corrispondono ai numeri delle figure presenti nel testo.
